1. Widok ogólny od wschodu: mur obronny wraz z Basztą kościelną

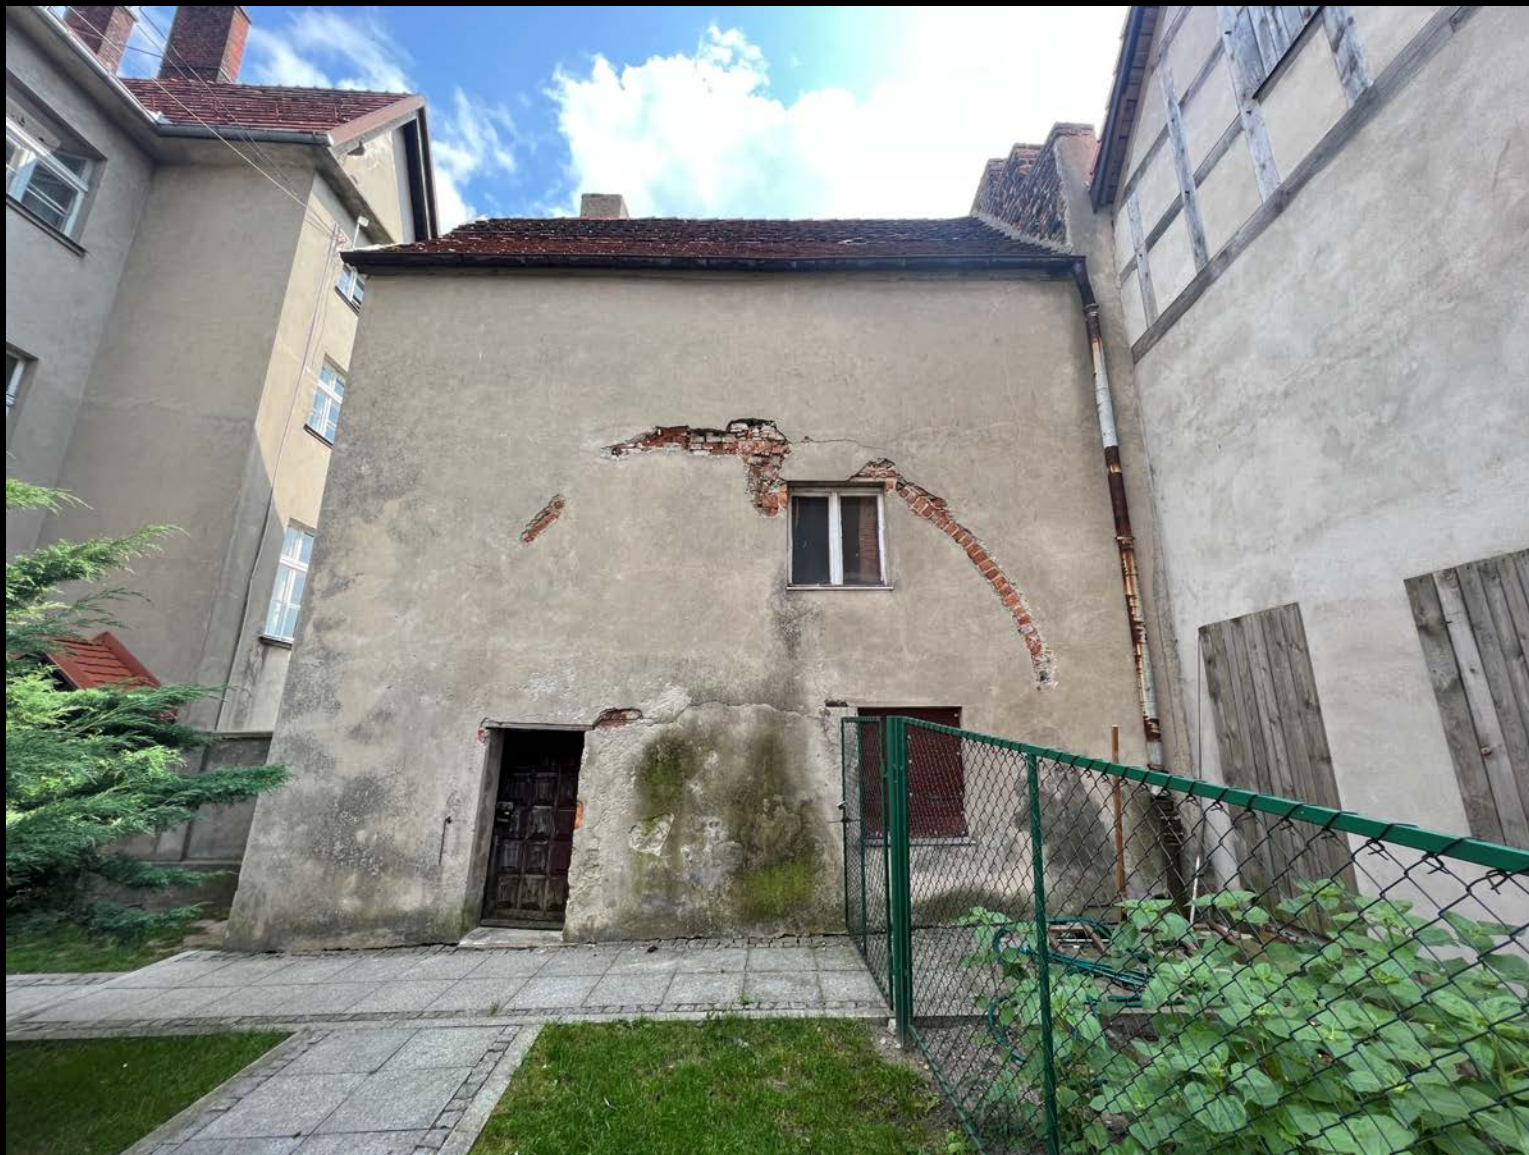
2. Baszta Kościelna – elewacja zachodnia.

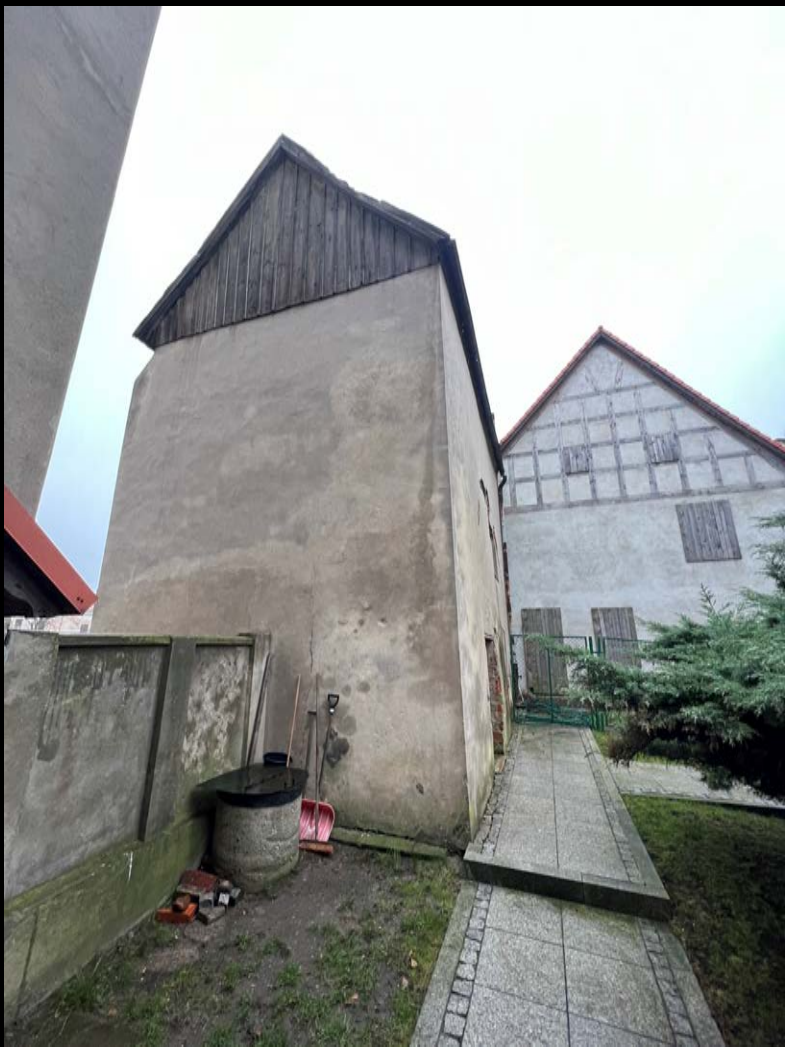
3. Elewacja północna Baszty

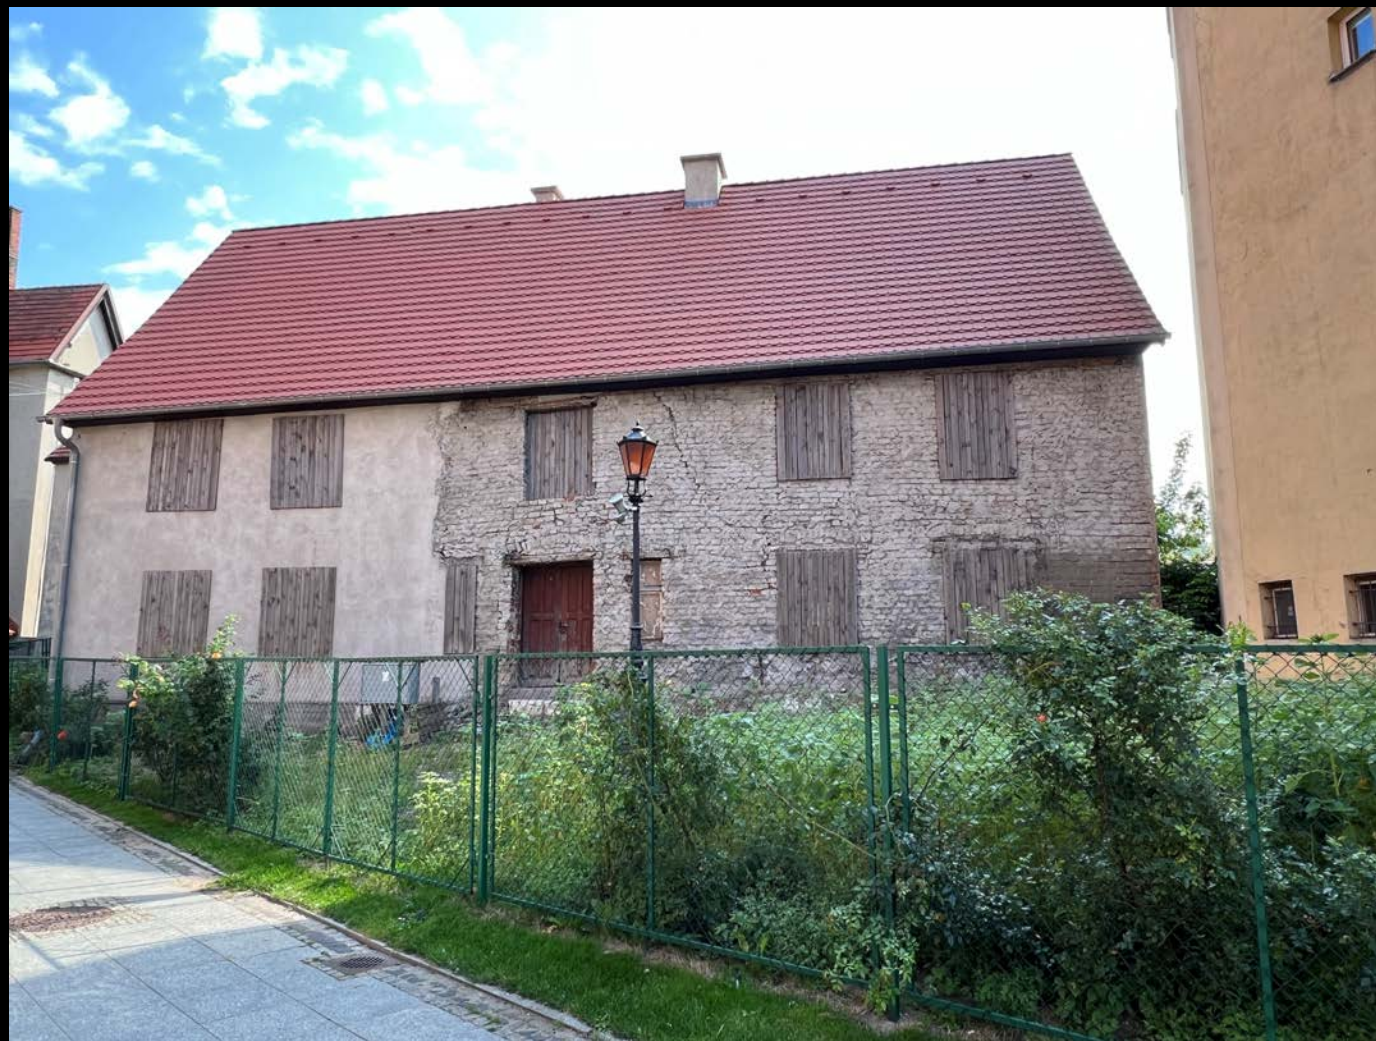
4. Zabudowa przylegająca do muru obronnego od zachodu.

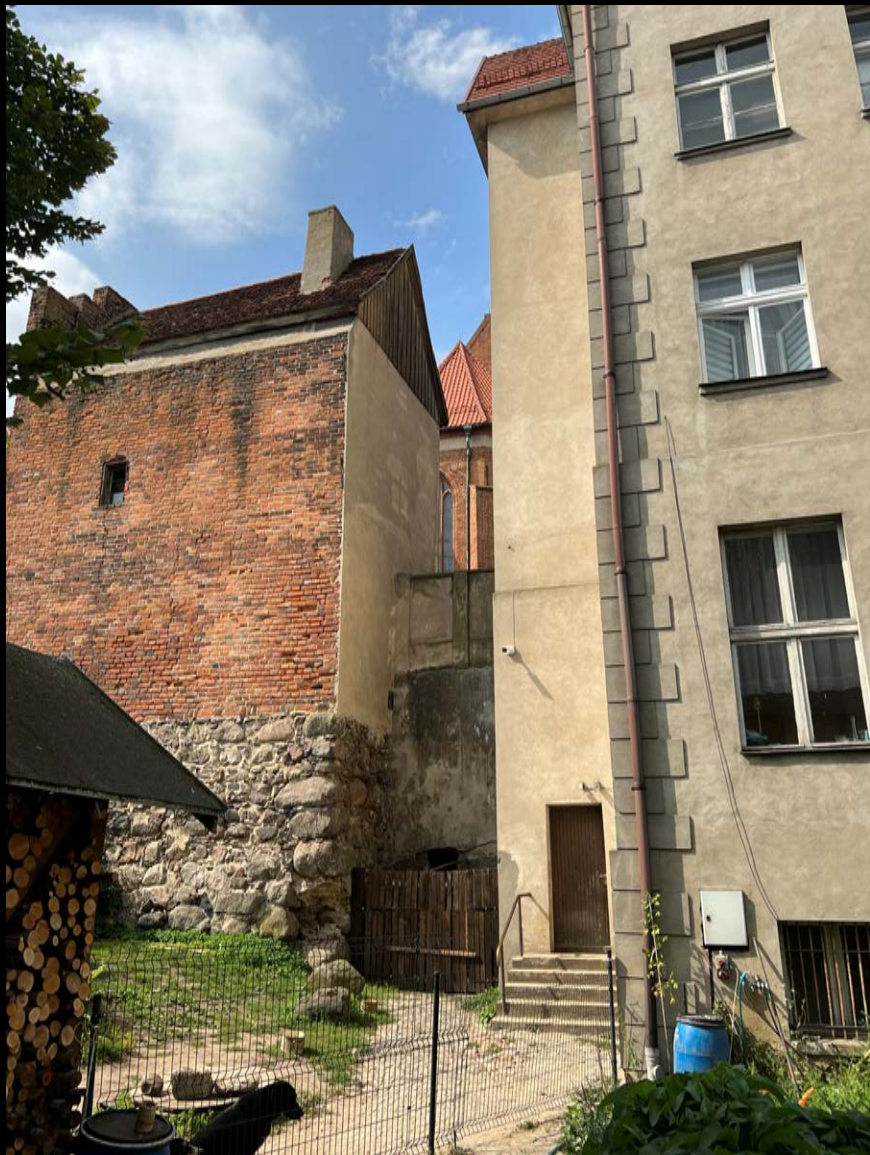
5. Baszta – narożnik północno-wschodni.

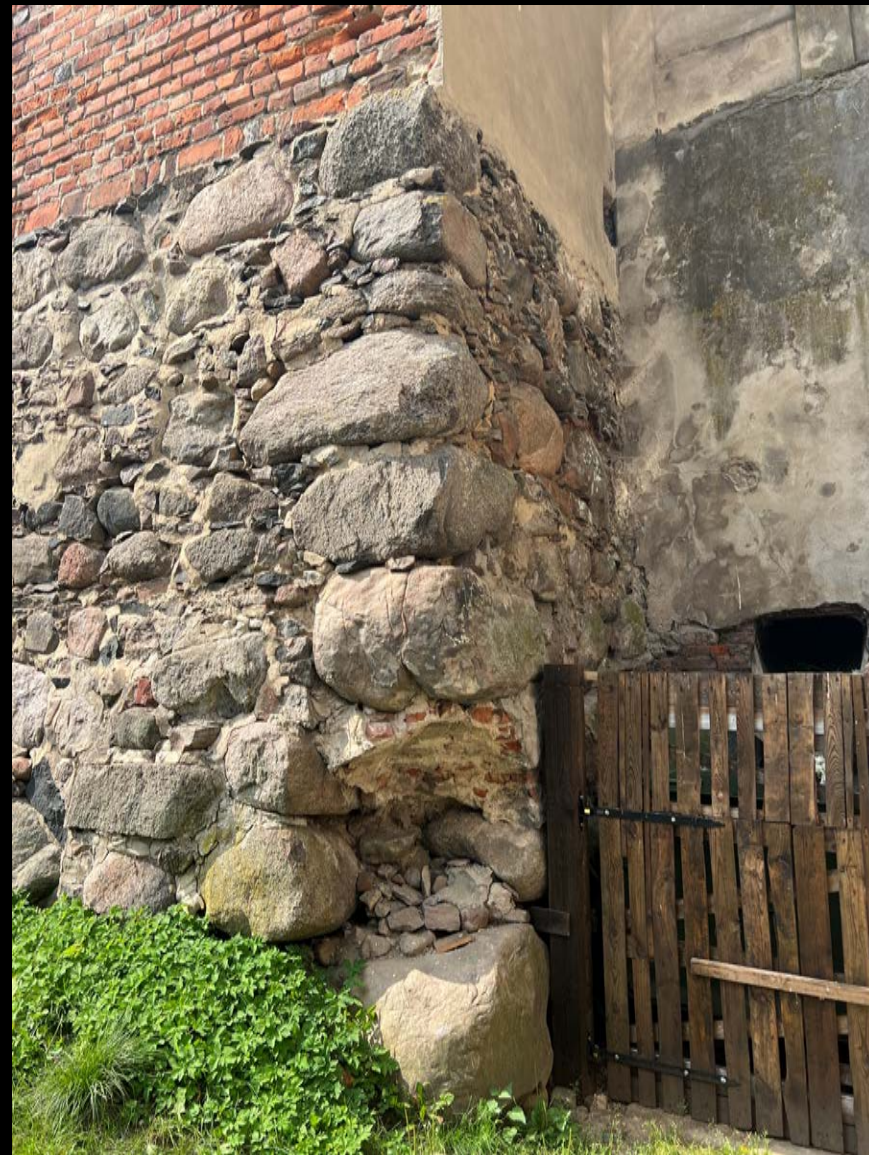
6. Ubytek bloku kamiennego w narożniku

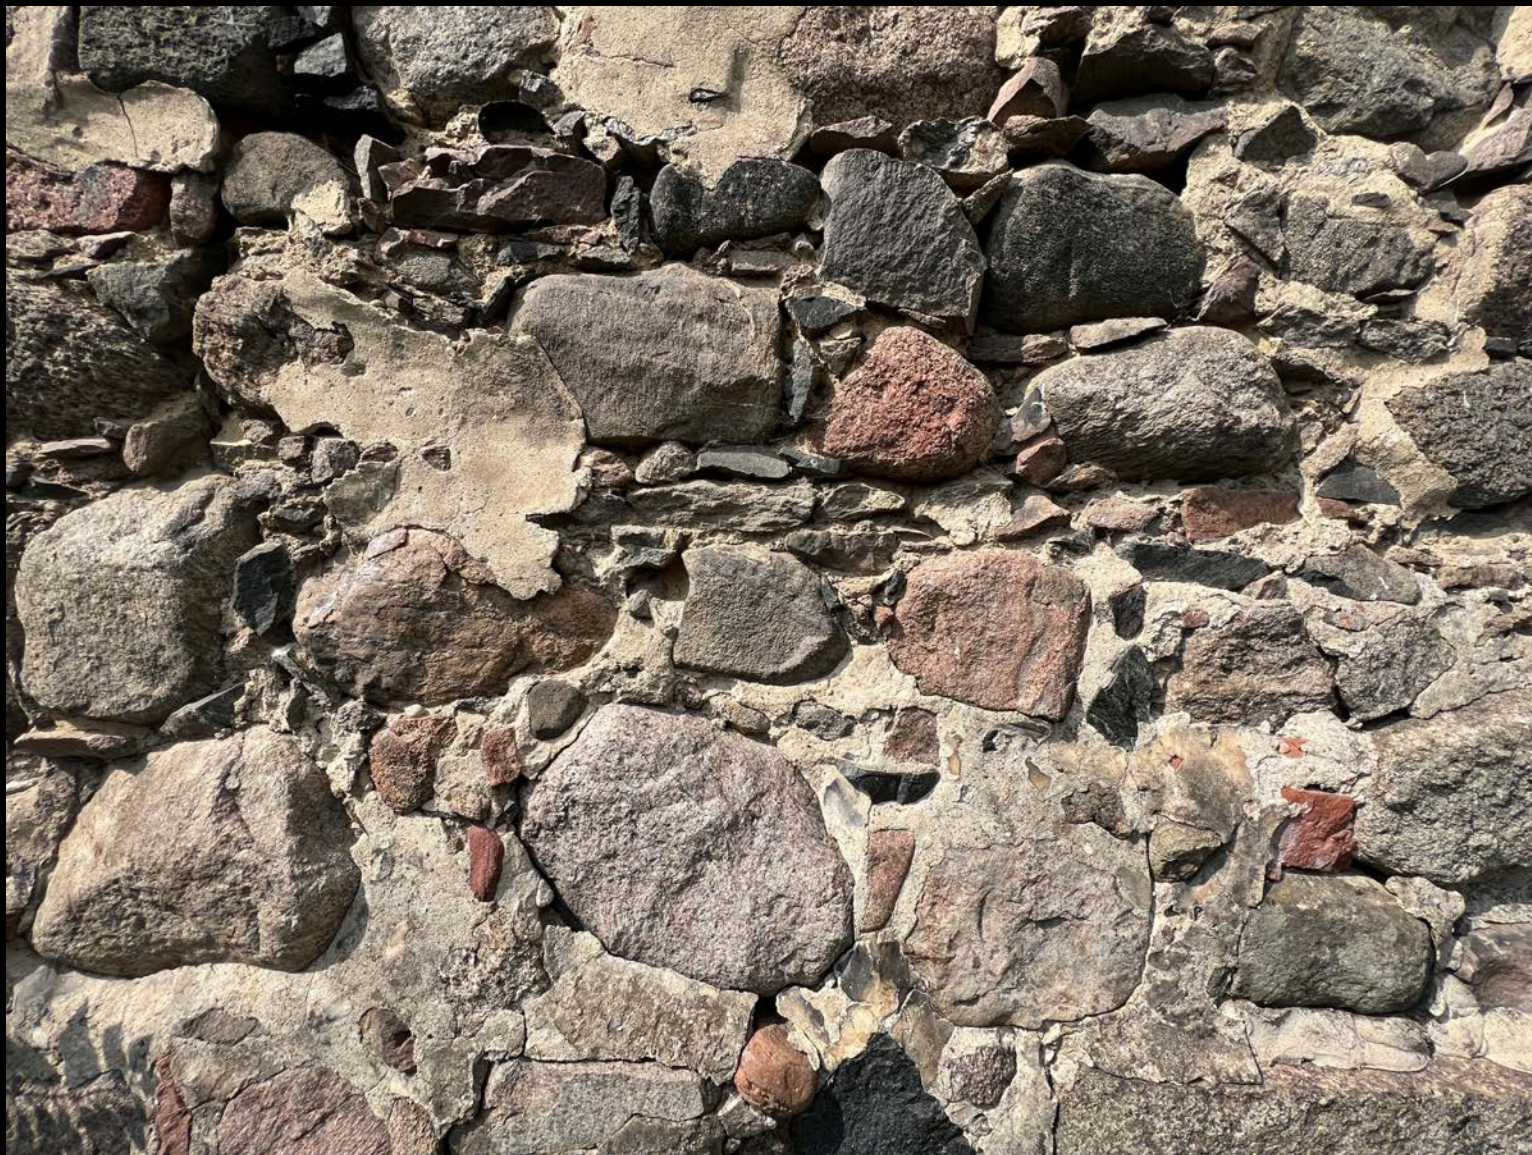
7. Elewacja wschodnia baszty – wążek kamienny. Ubytki spoin.

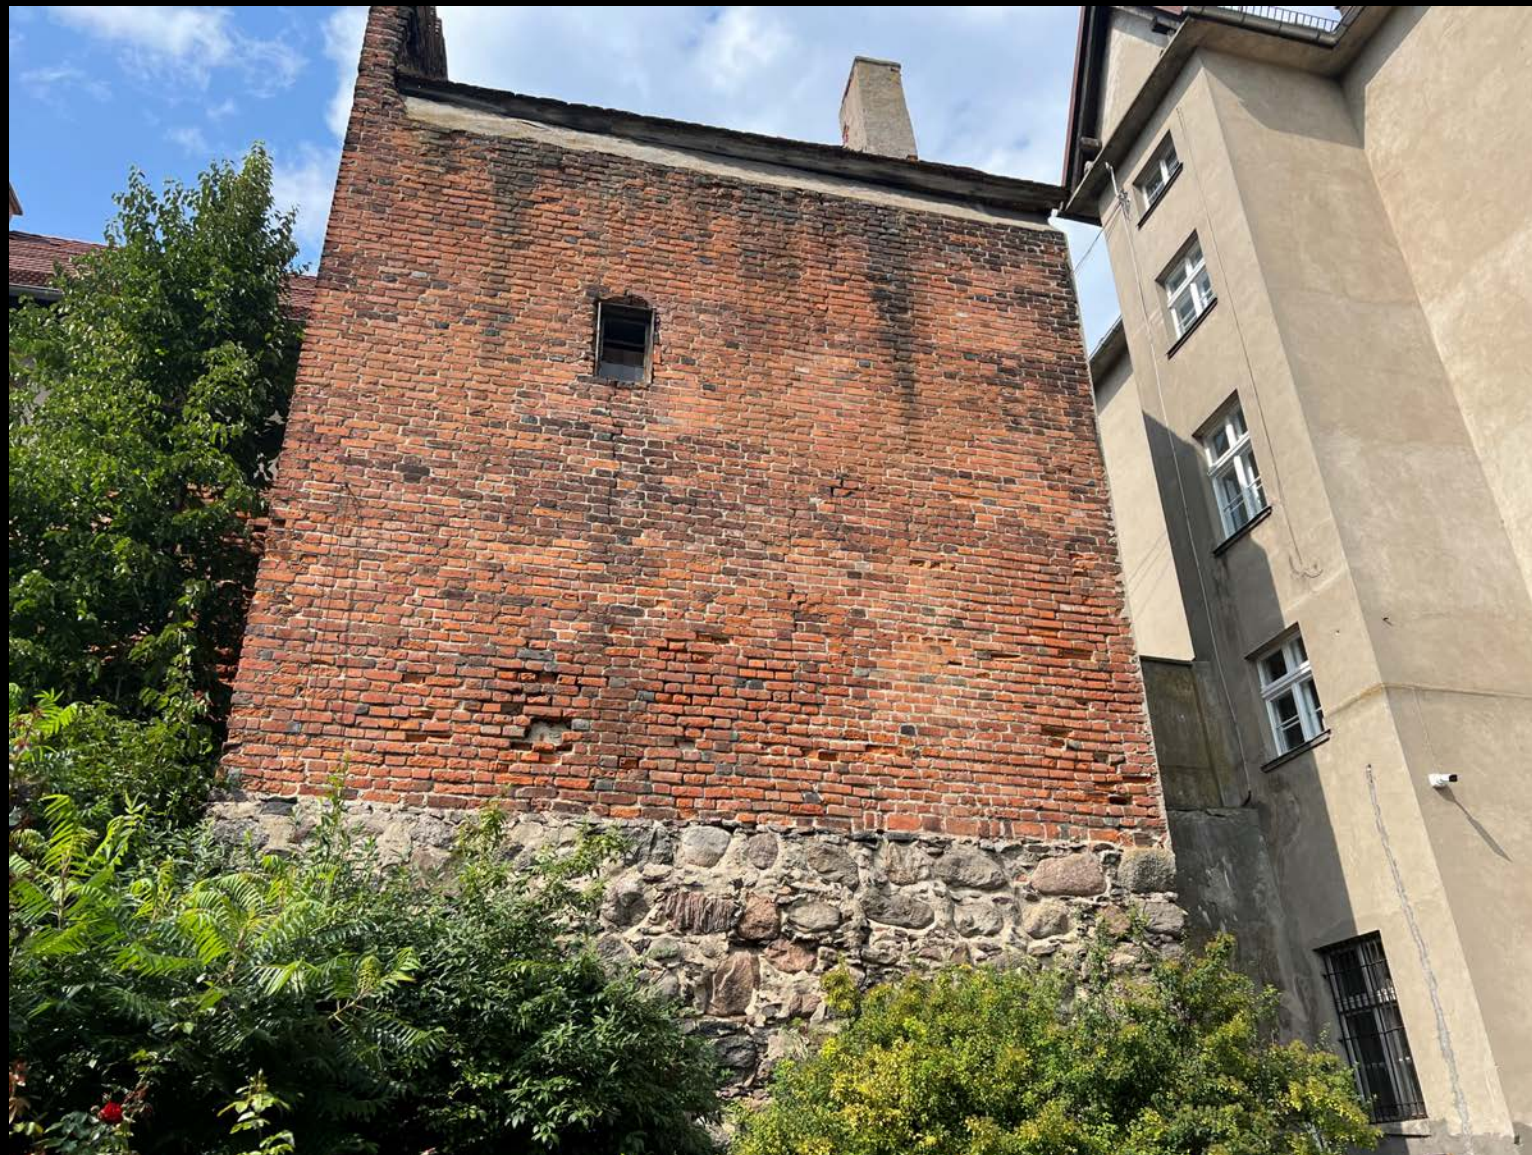
8. Elewacja wschodnia Baszty Kościelnej

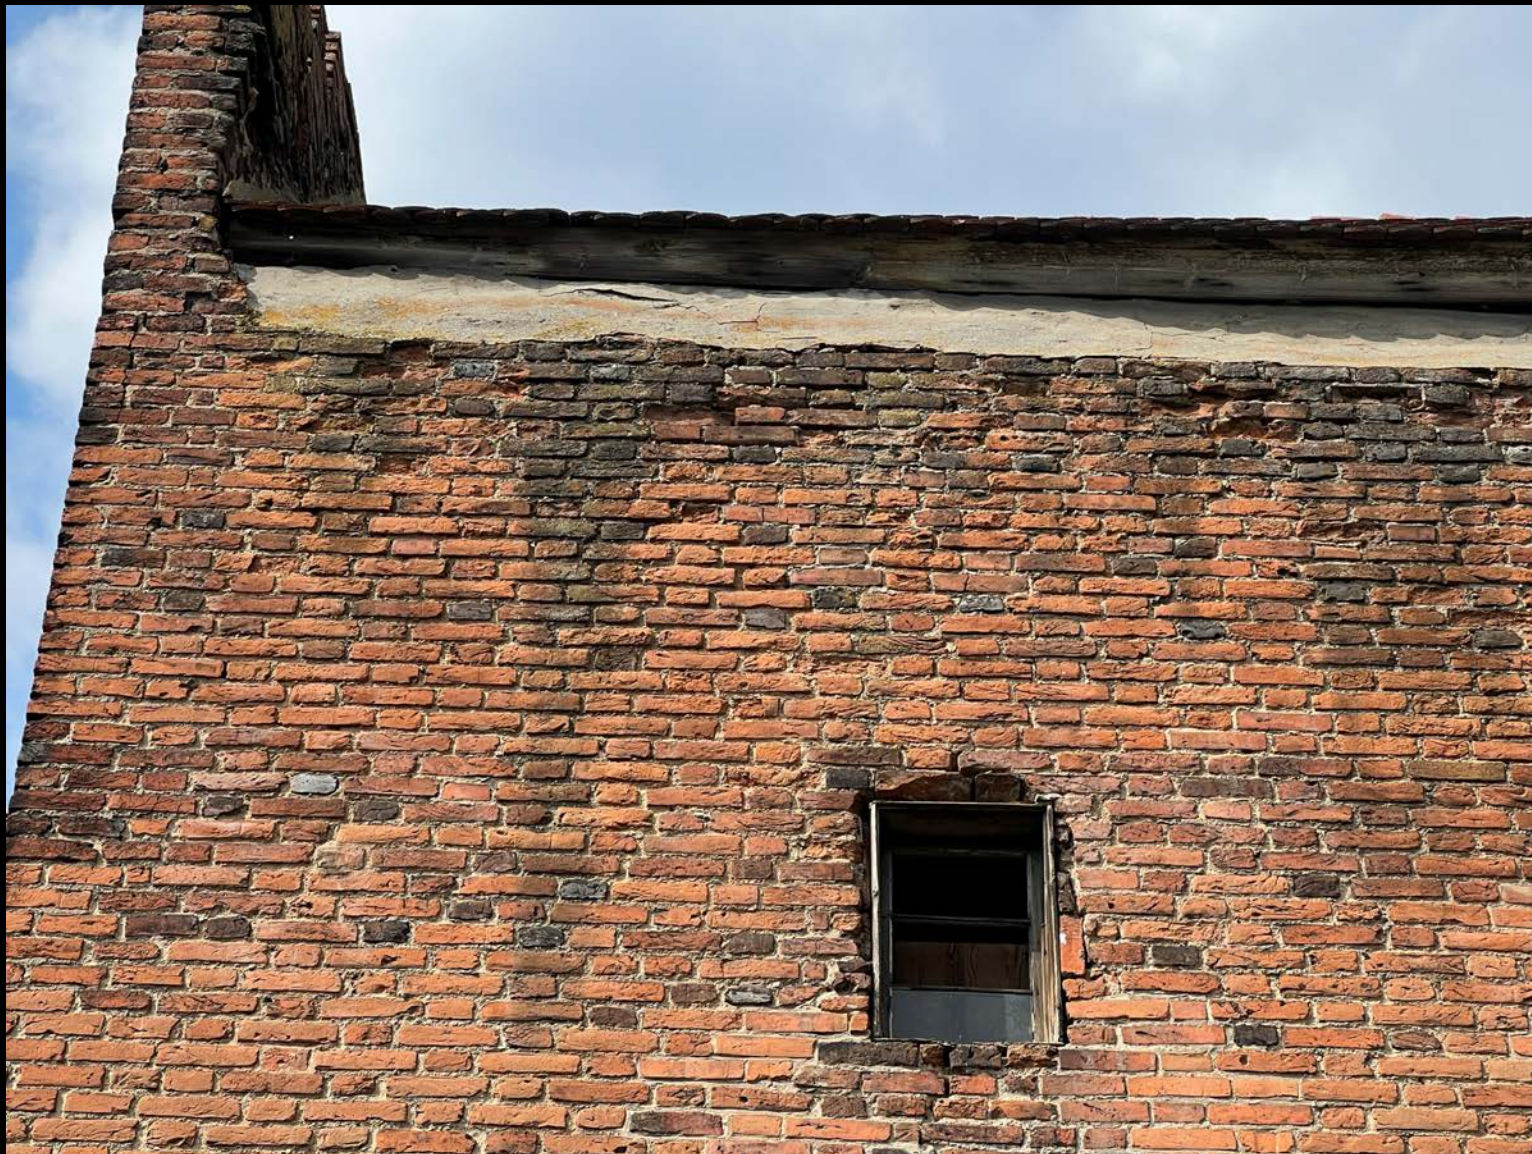
9. Narożnik południowo-wschodni baszty. Przekuty otwór okienny, zabrudzenia wątku, ubytki cegieł.

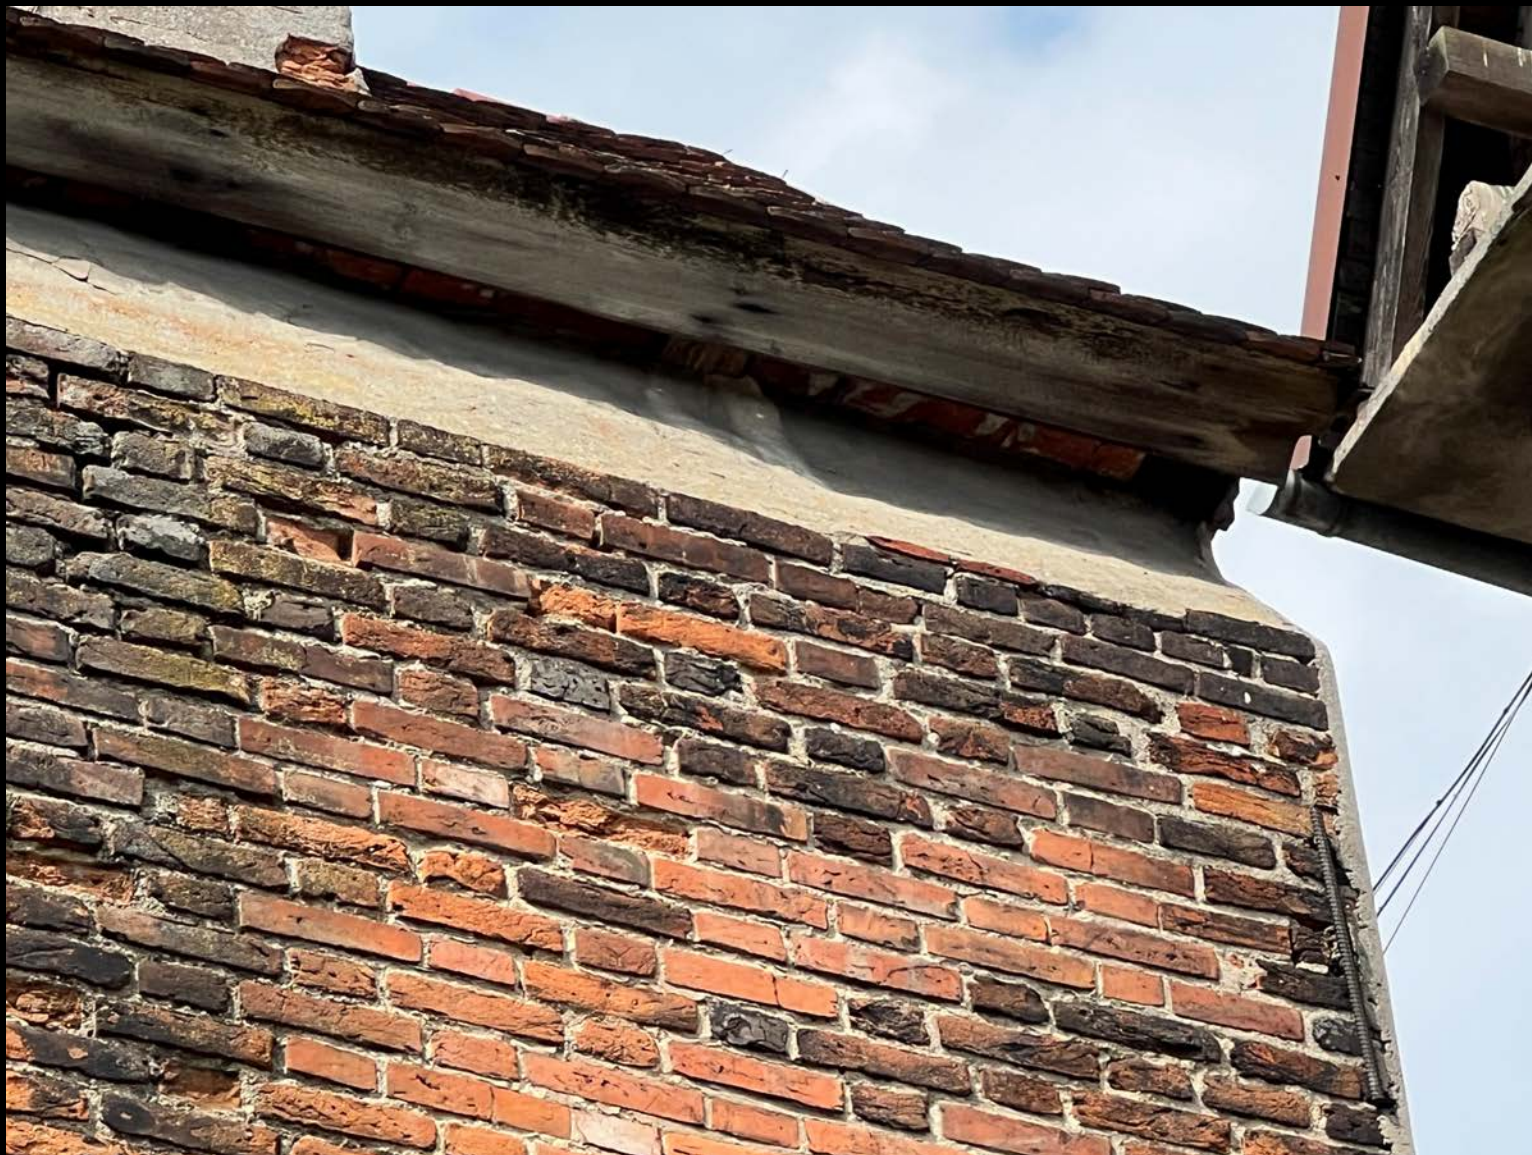
10. Narożnik północno-wschodni. Przemurowania cegłą maszynową, zabrudzenia wątku.

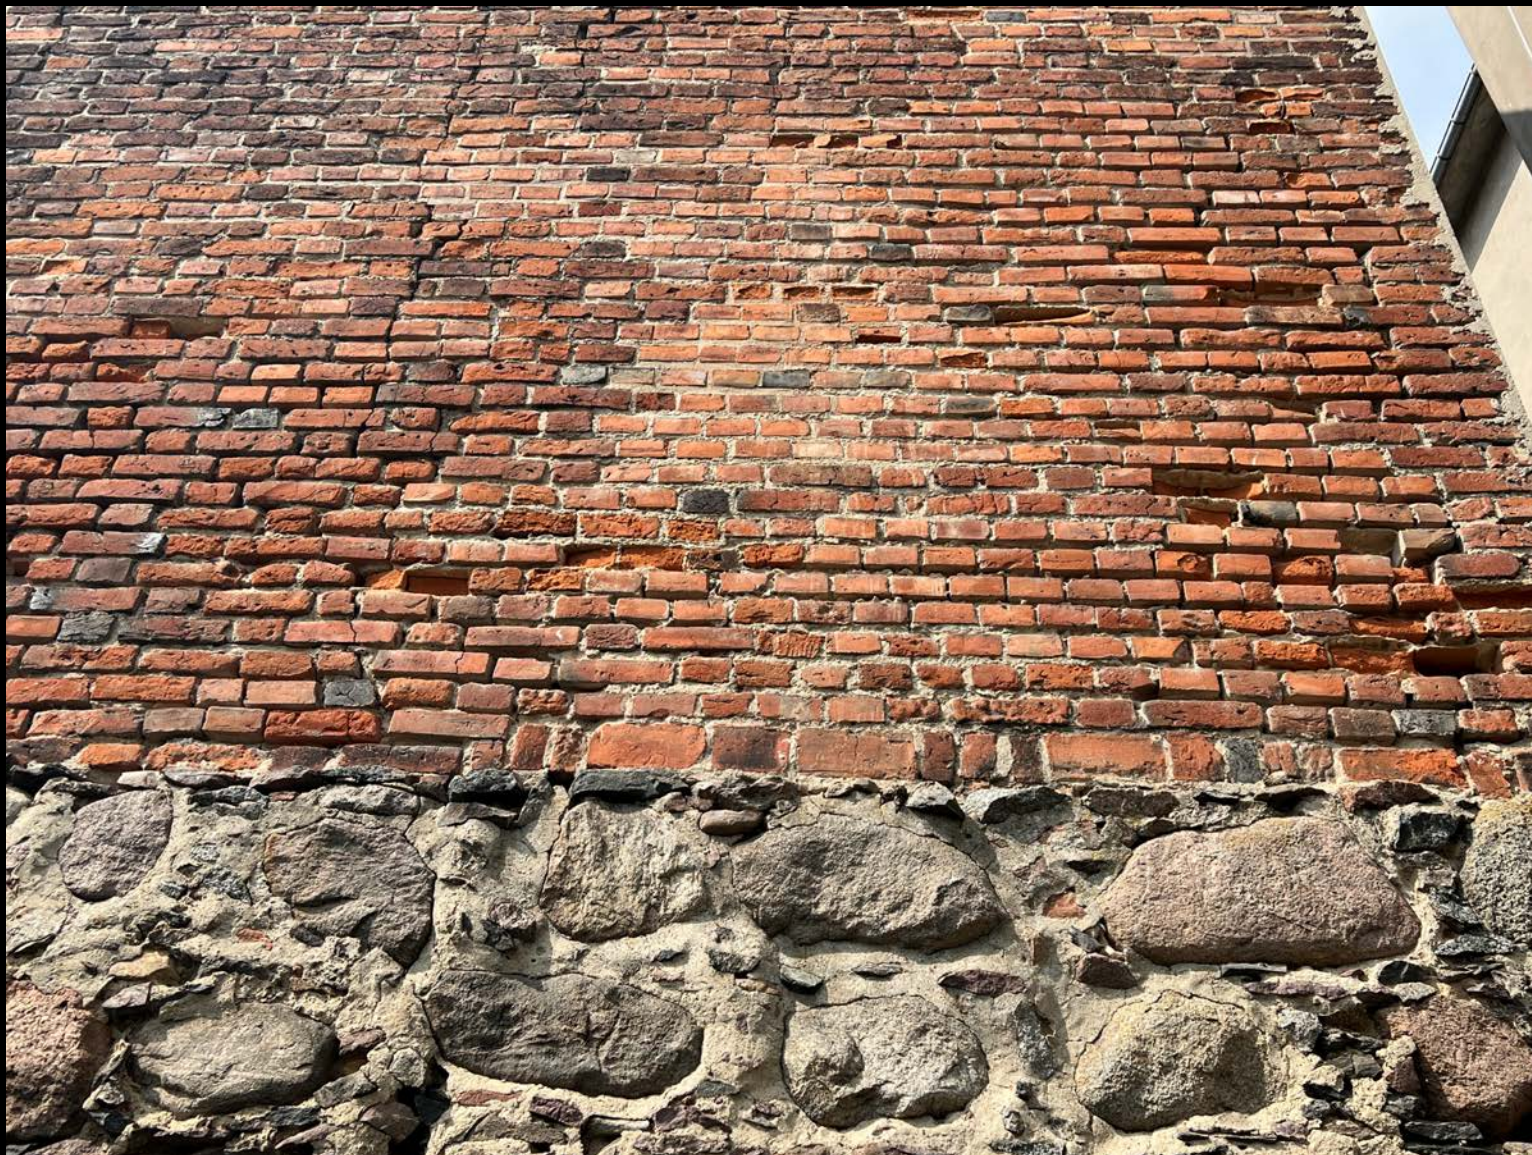
11. Fragment elewacji. Przemurowania cegłą maszynową, ubytki cegieł i spoin.

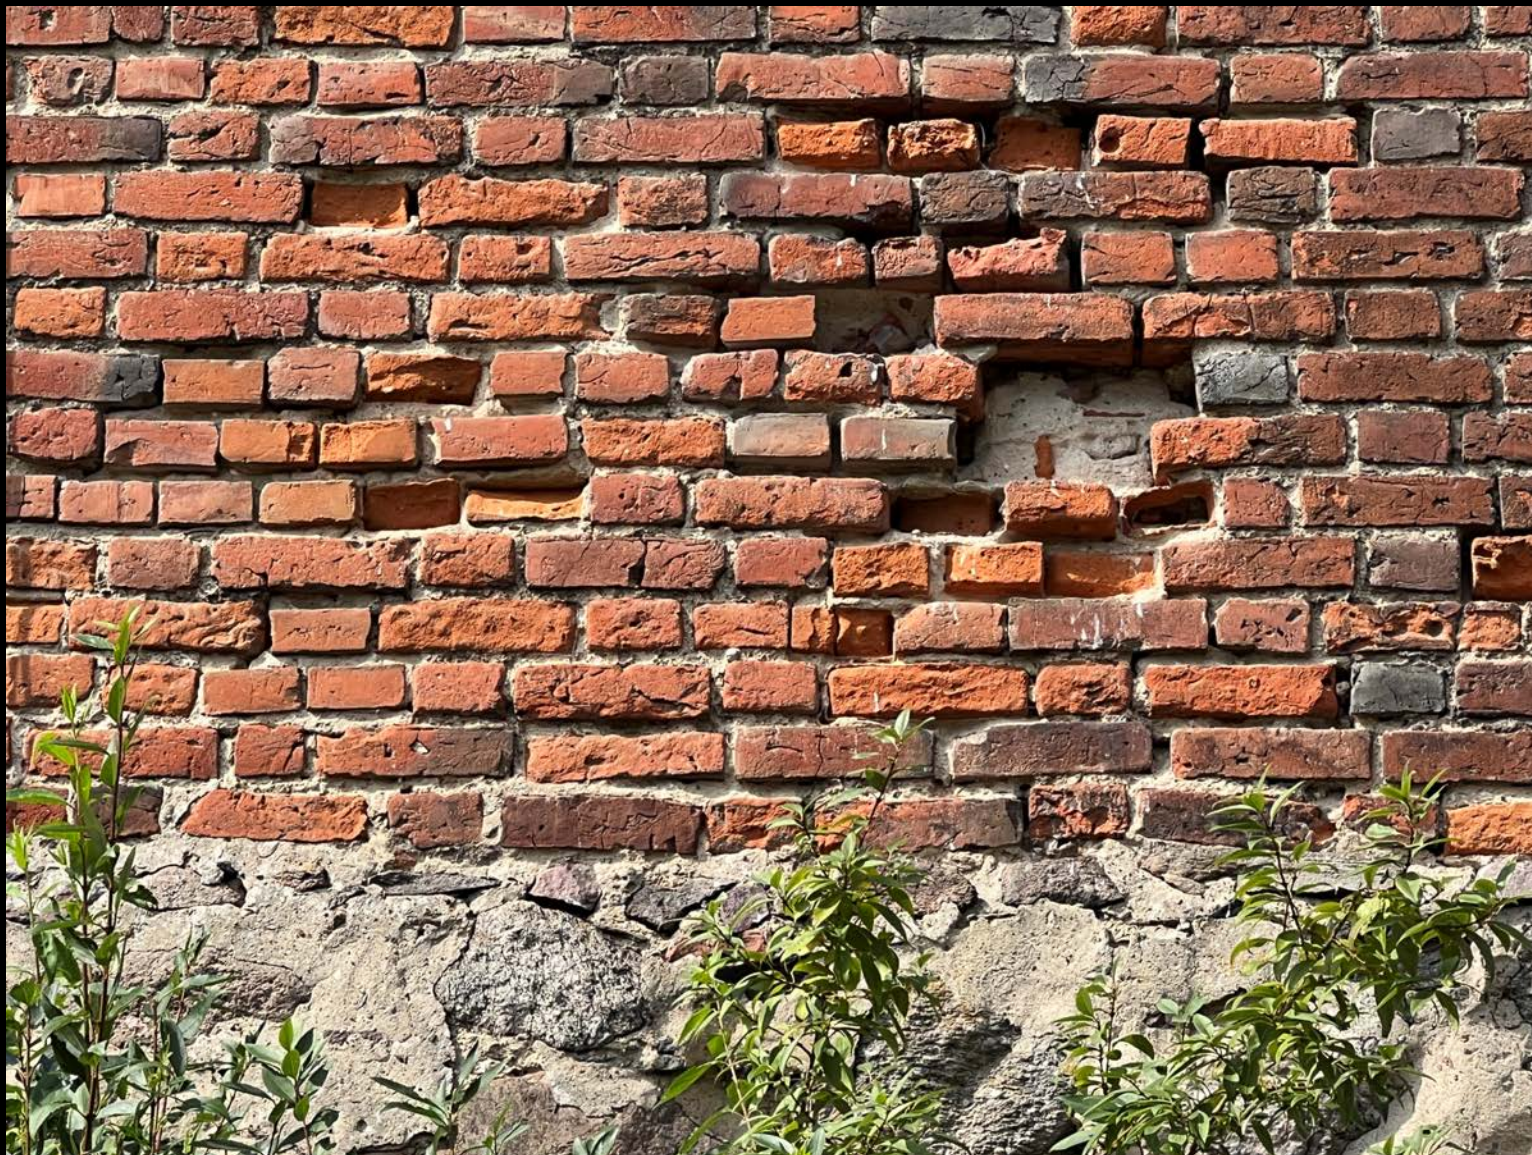
12. Fragment elewacji wschodniej. Ubytki cegieł spowodowane korozją biologiczną.

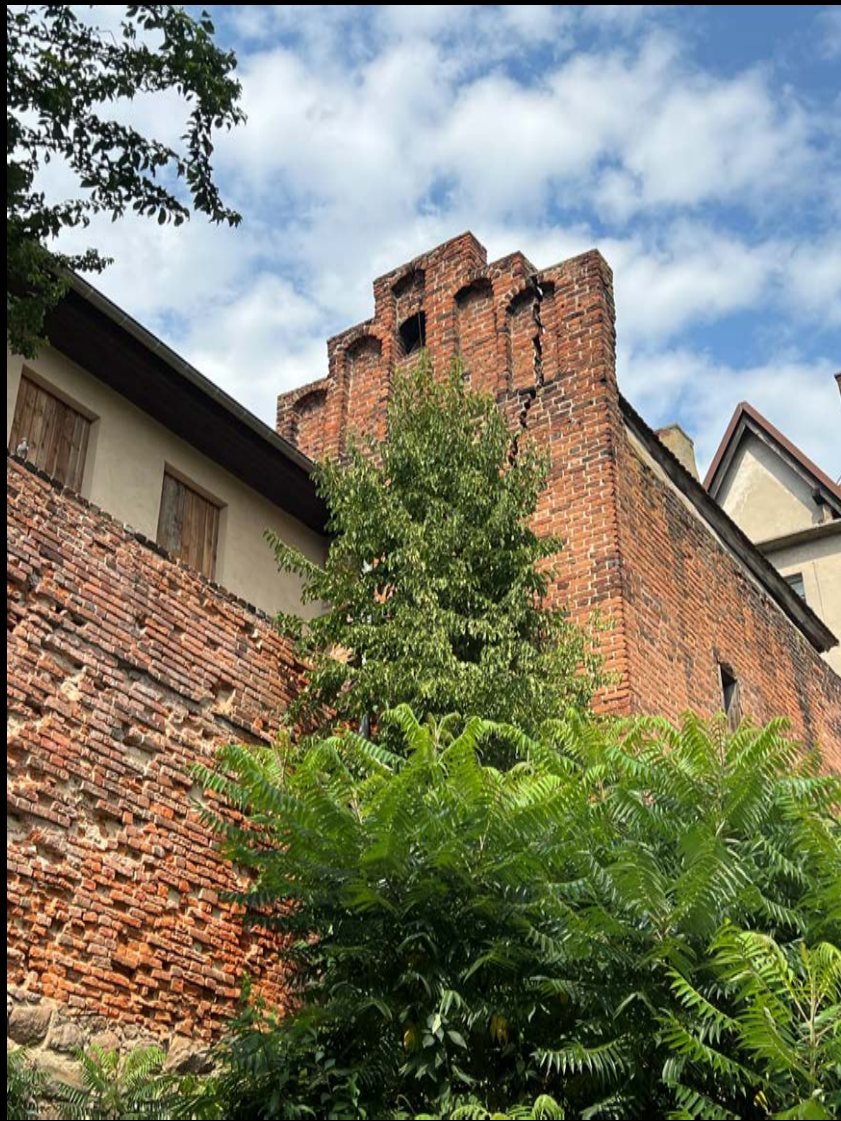
13. Elewacja południowa baszty.

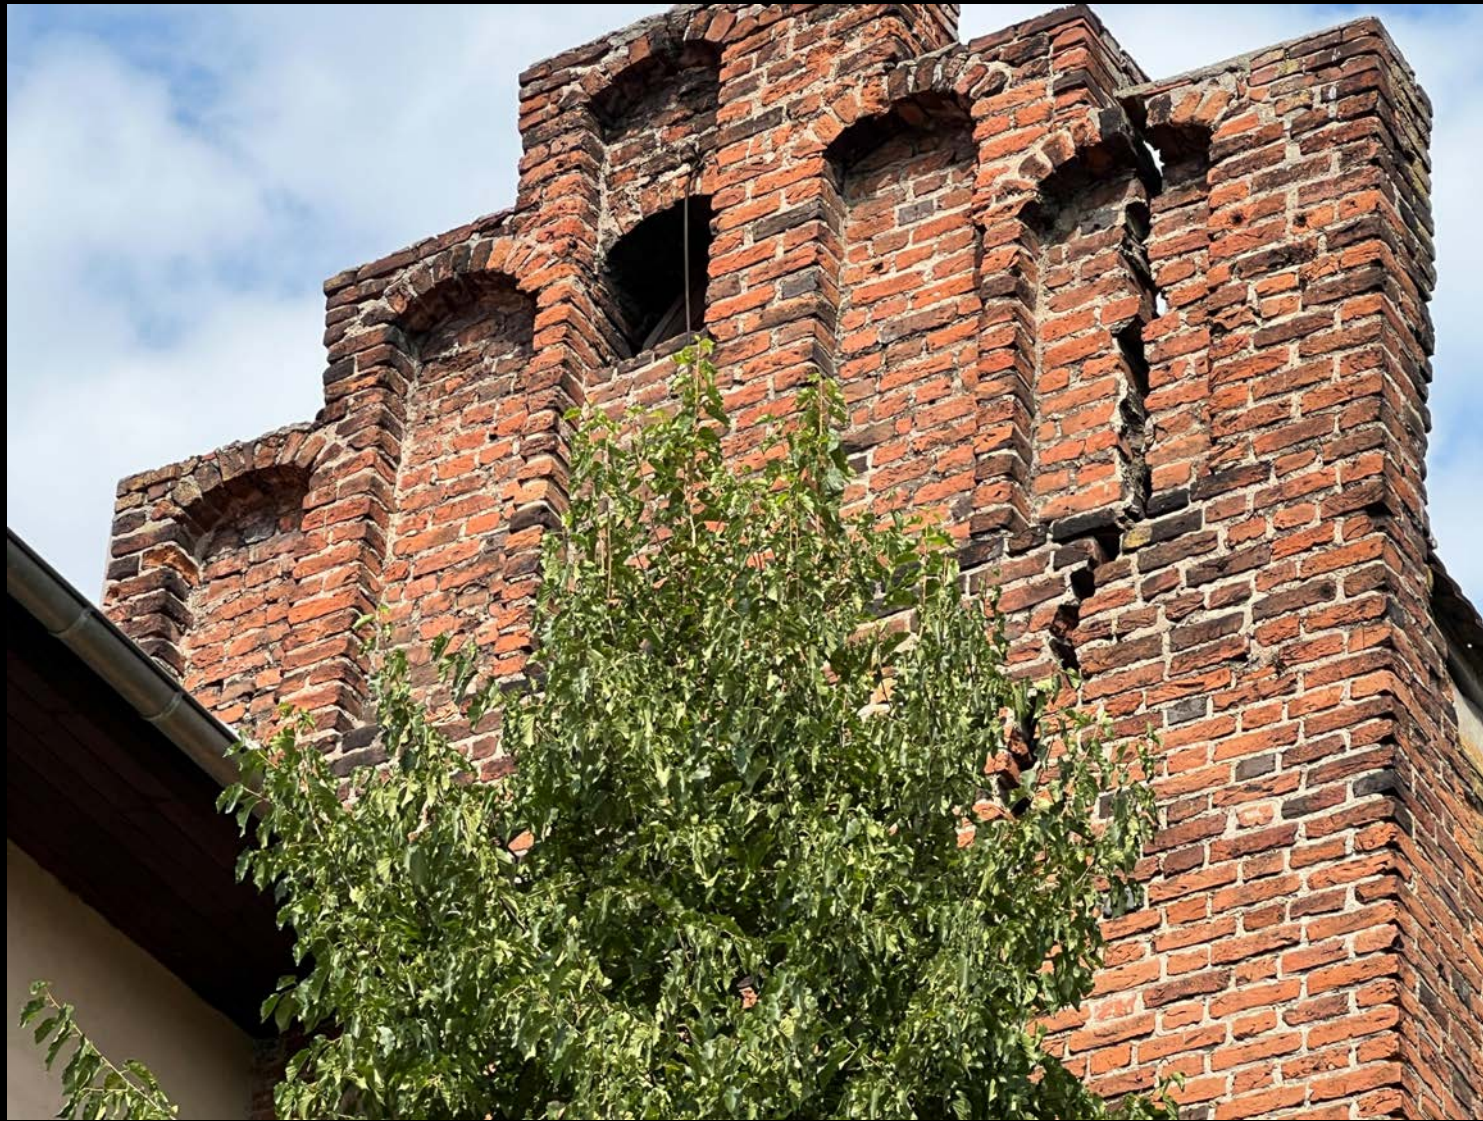
14. Szczyt południowy – widoczne spękanie i przesunięcie muru

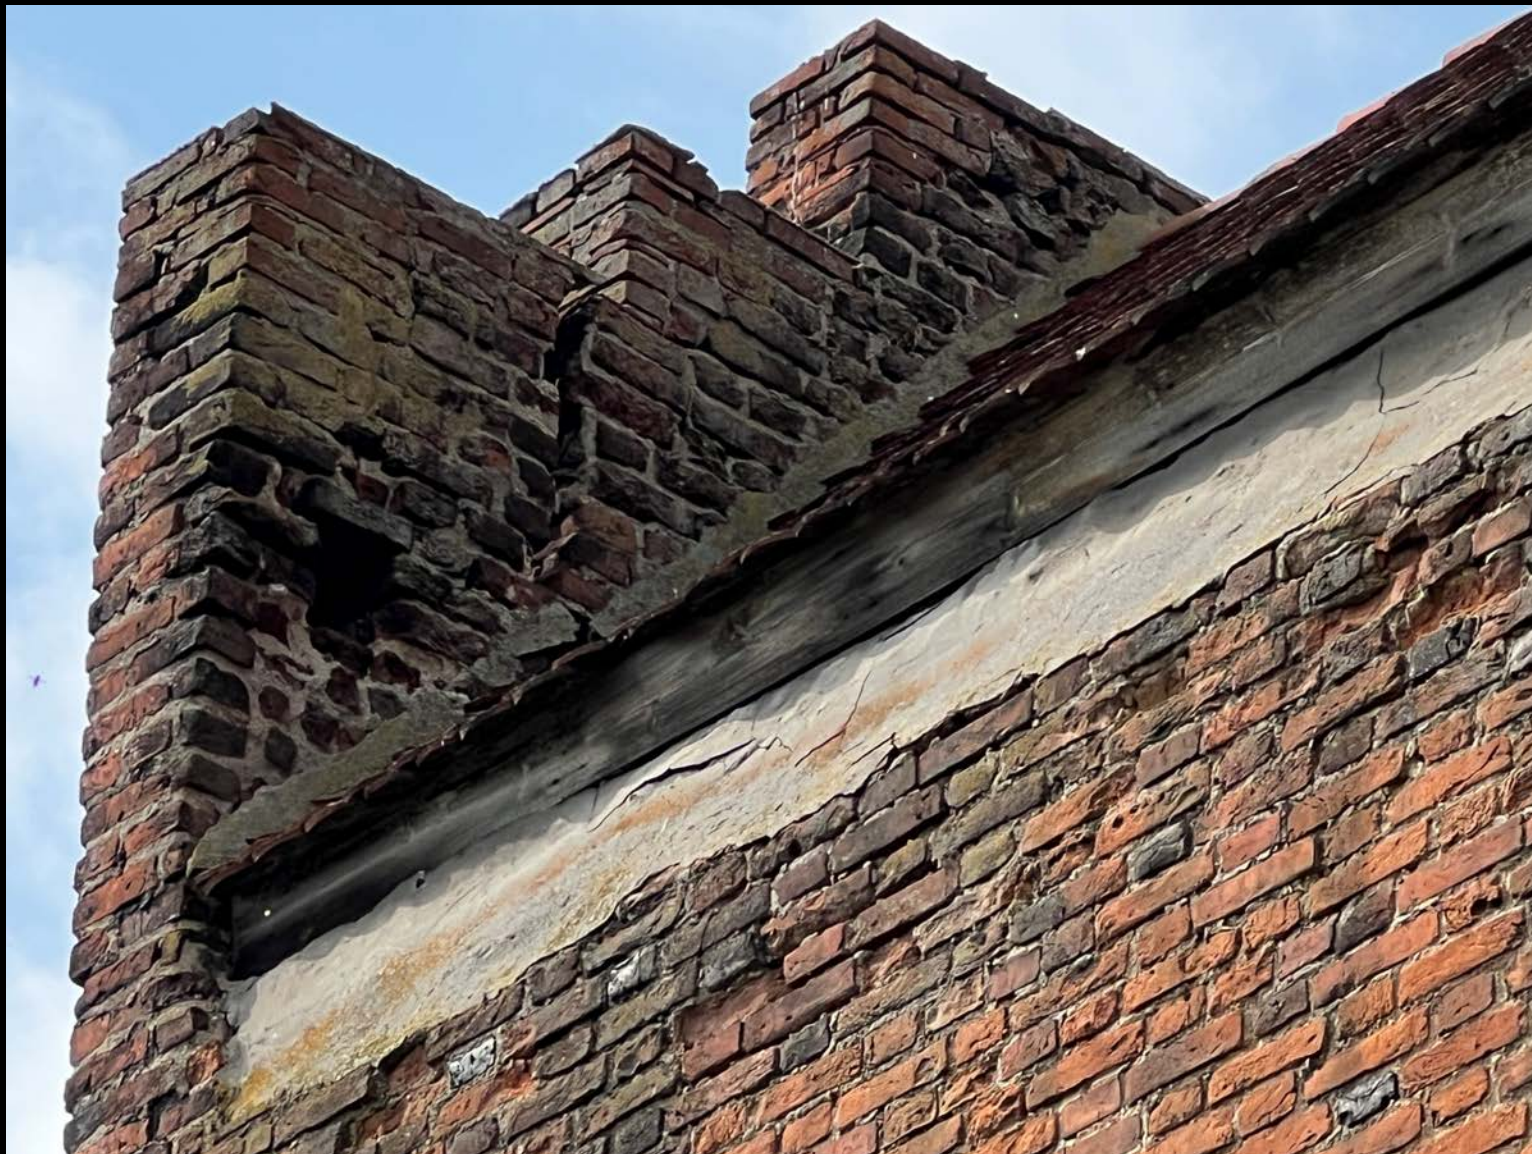
15. Szczyt południowy od strony dachu. Ubytki cegieł i porażenie porostami.

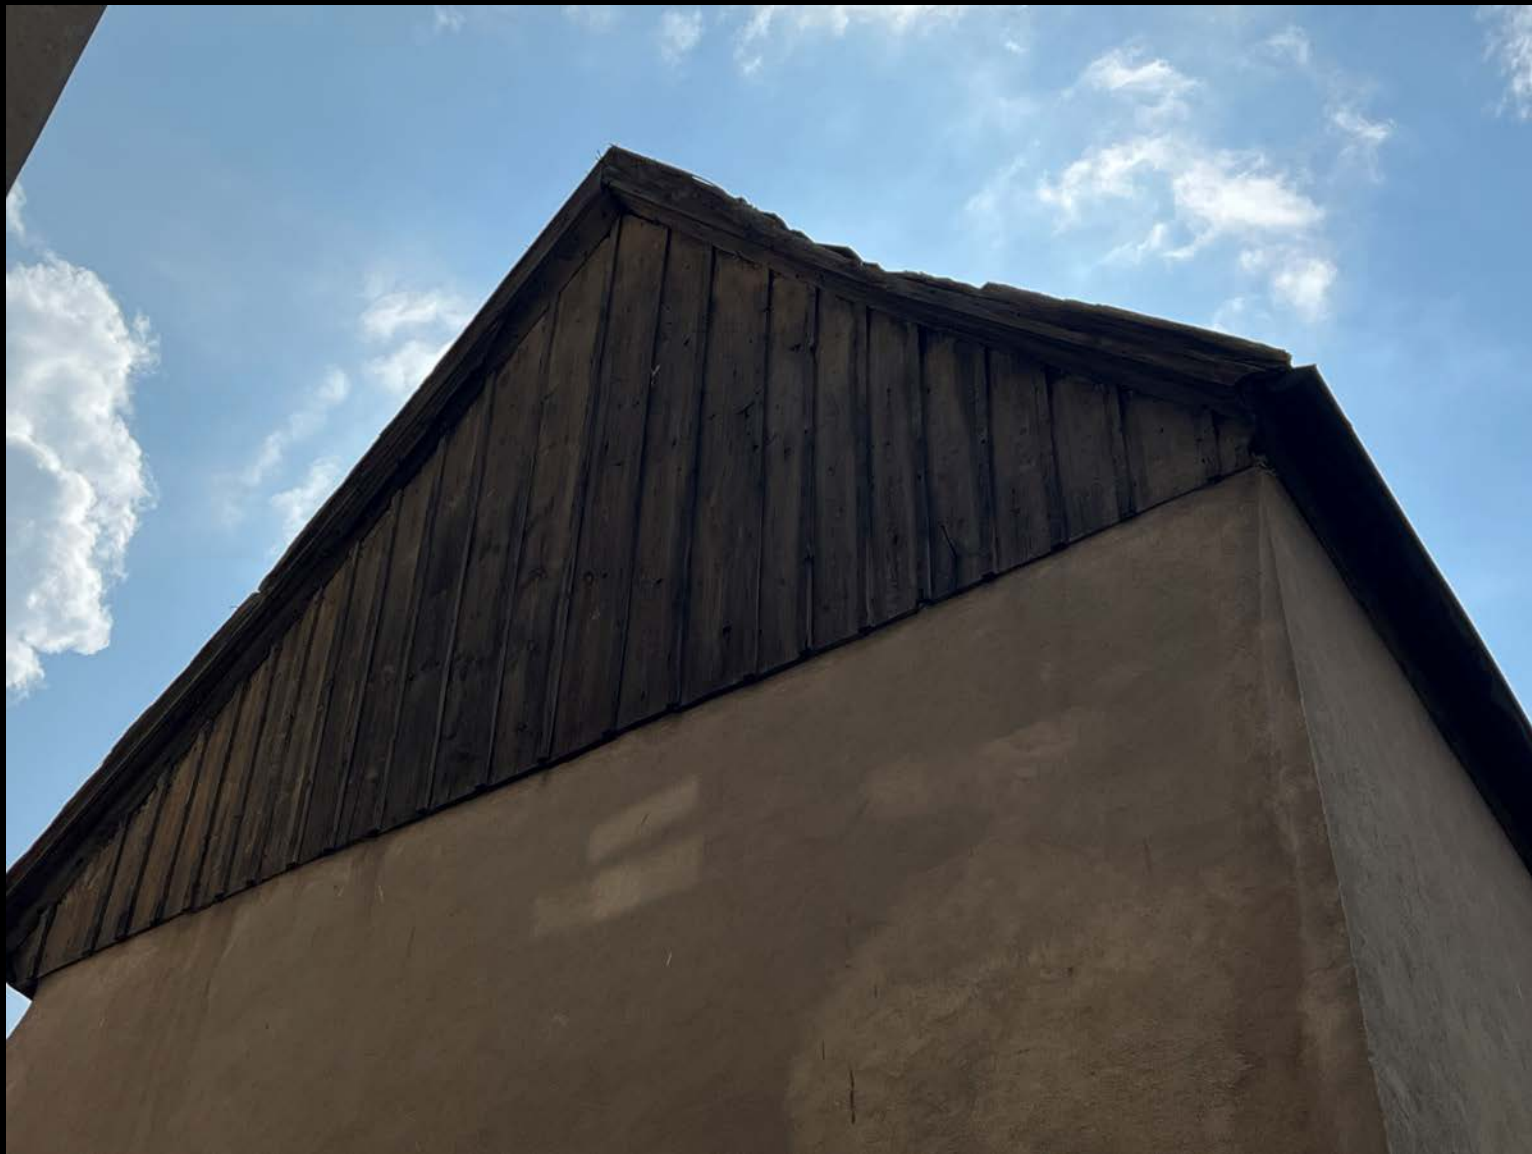
16. Szczyt północny
