1. Widok ogólny od wschodu: mur obronny wraz z Basztą kościelną

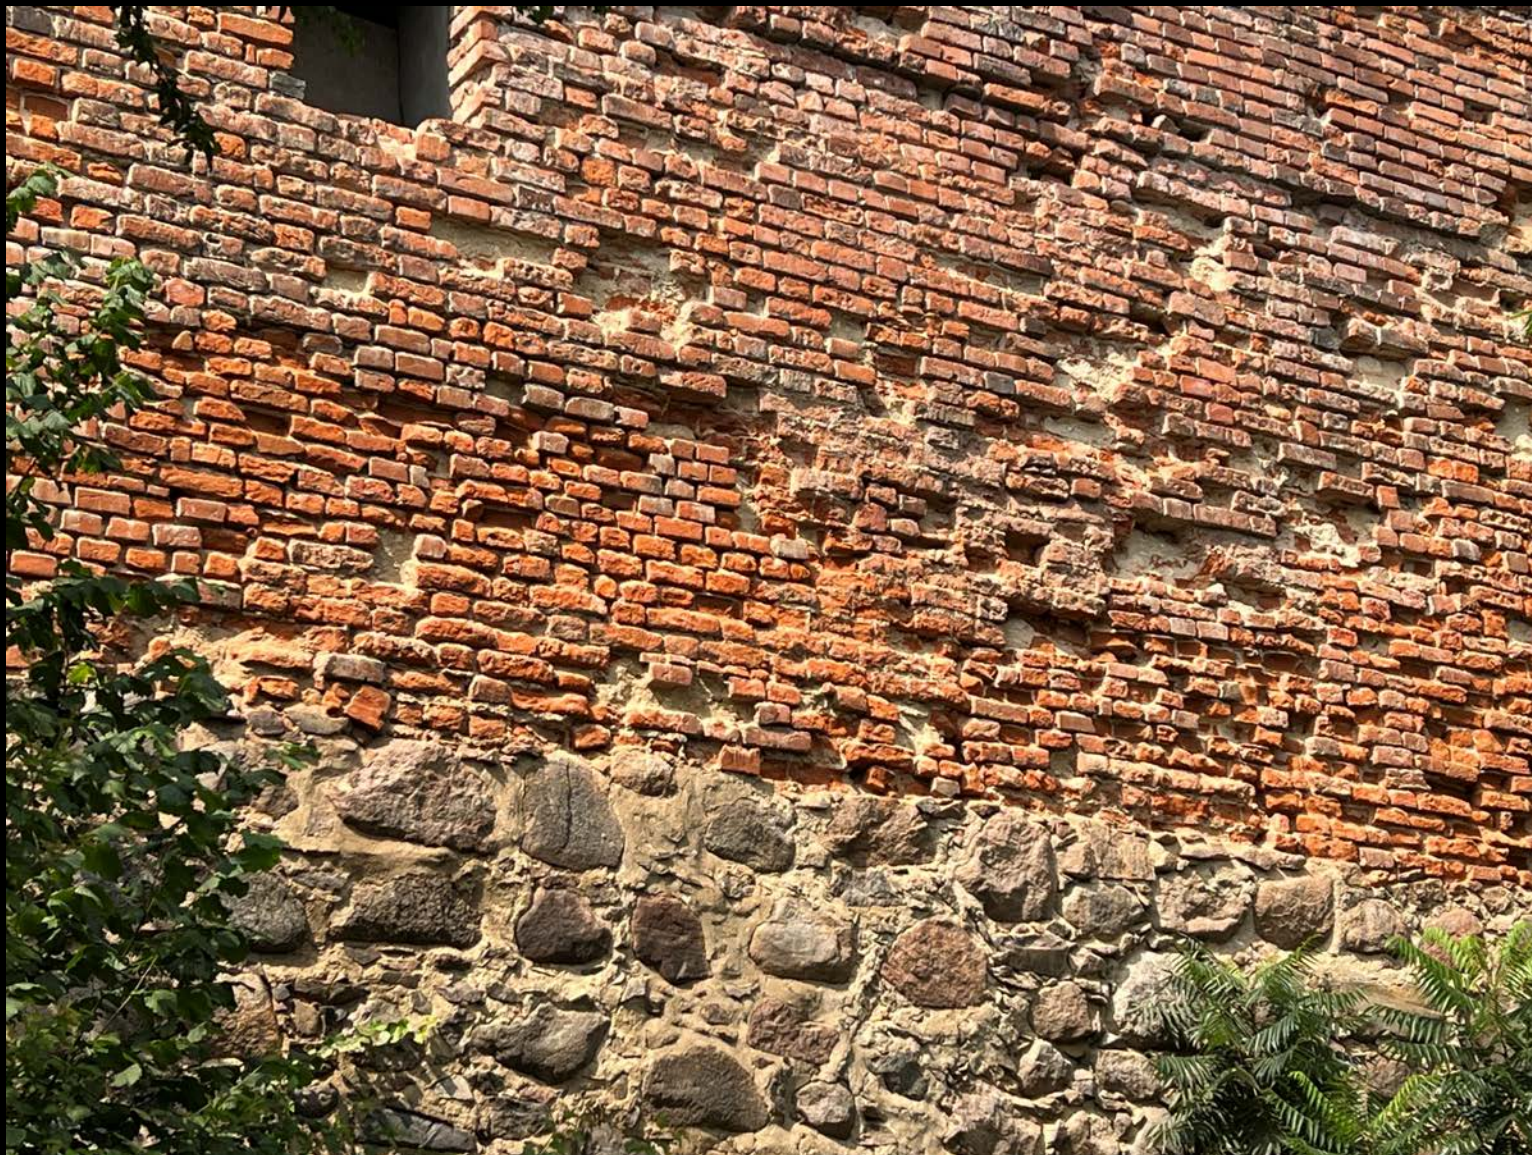
17. Elewacja muru obronnego – ubytki cegieł spowodowane korozją biologiczną.

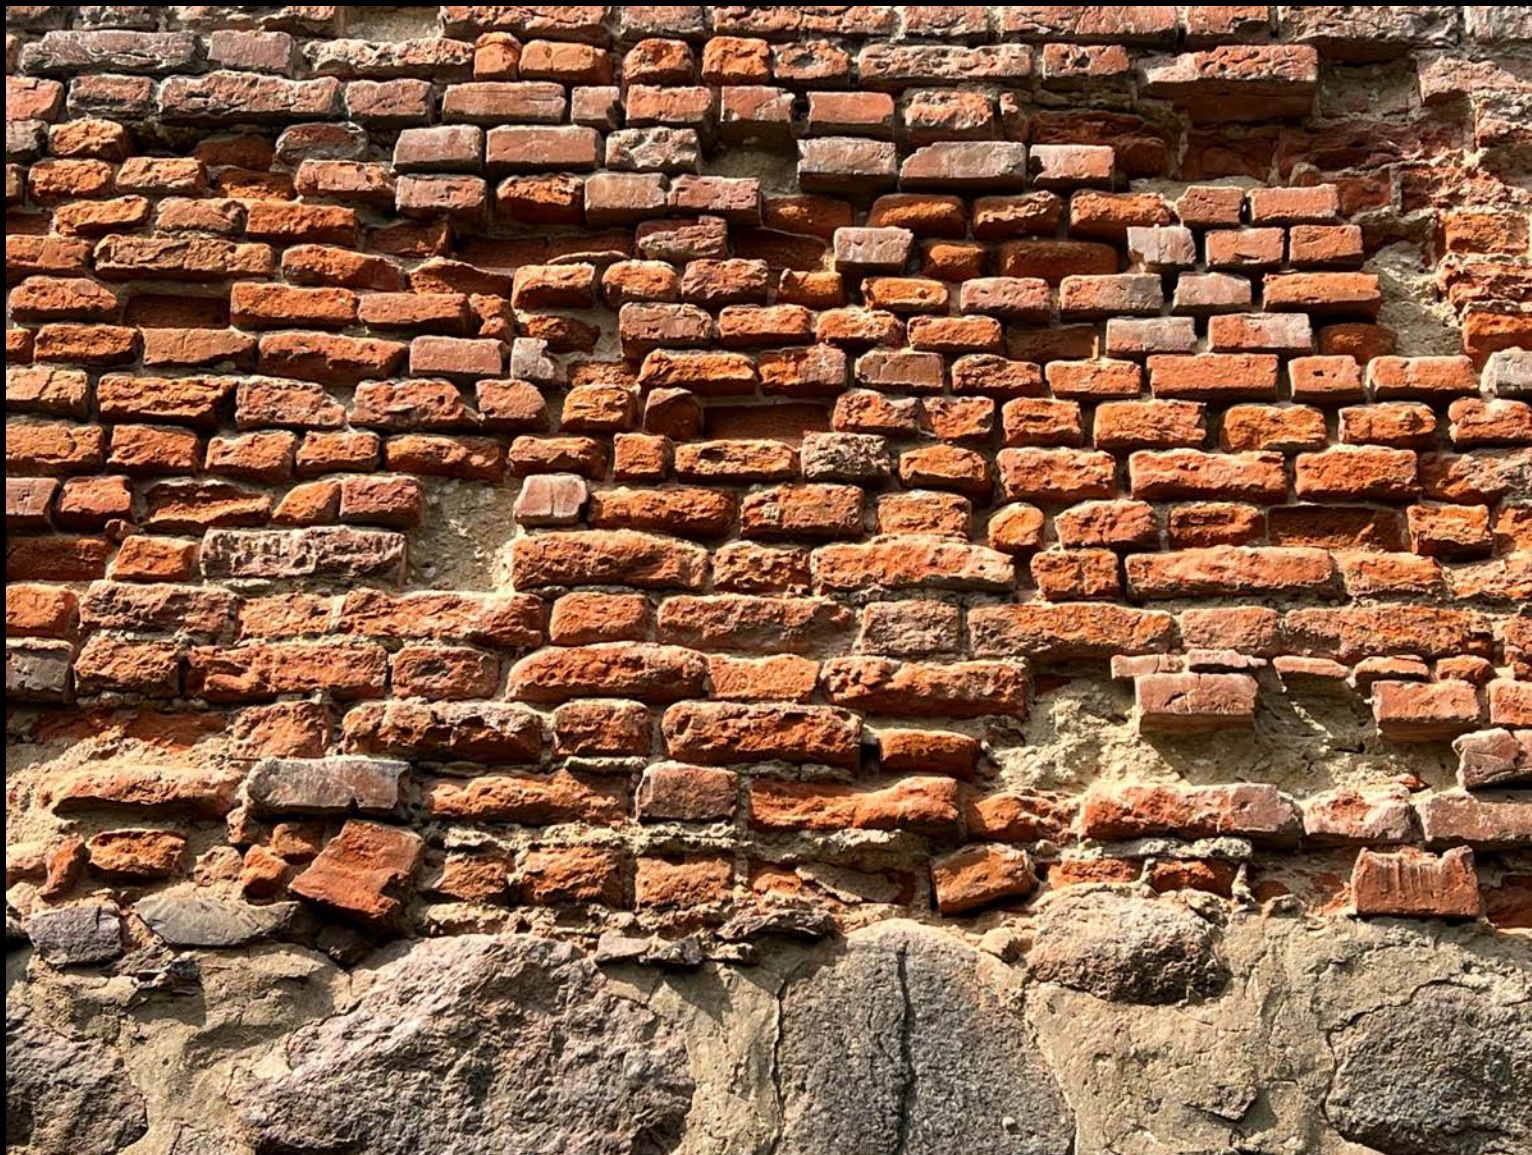
18. Fragment muru obronnego – destrukcja biologiczna cegieł i spoin.

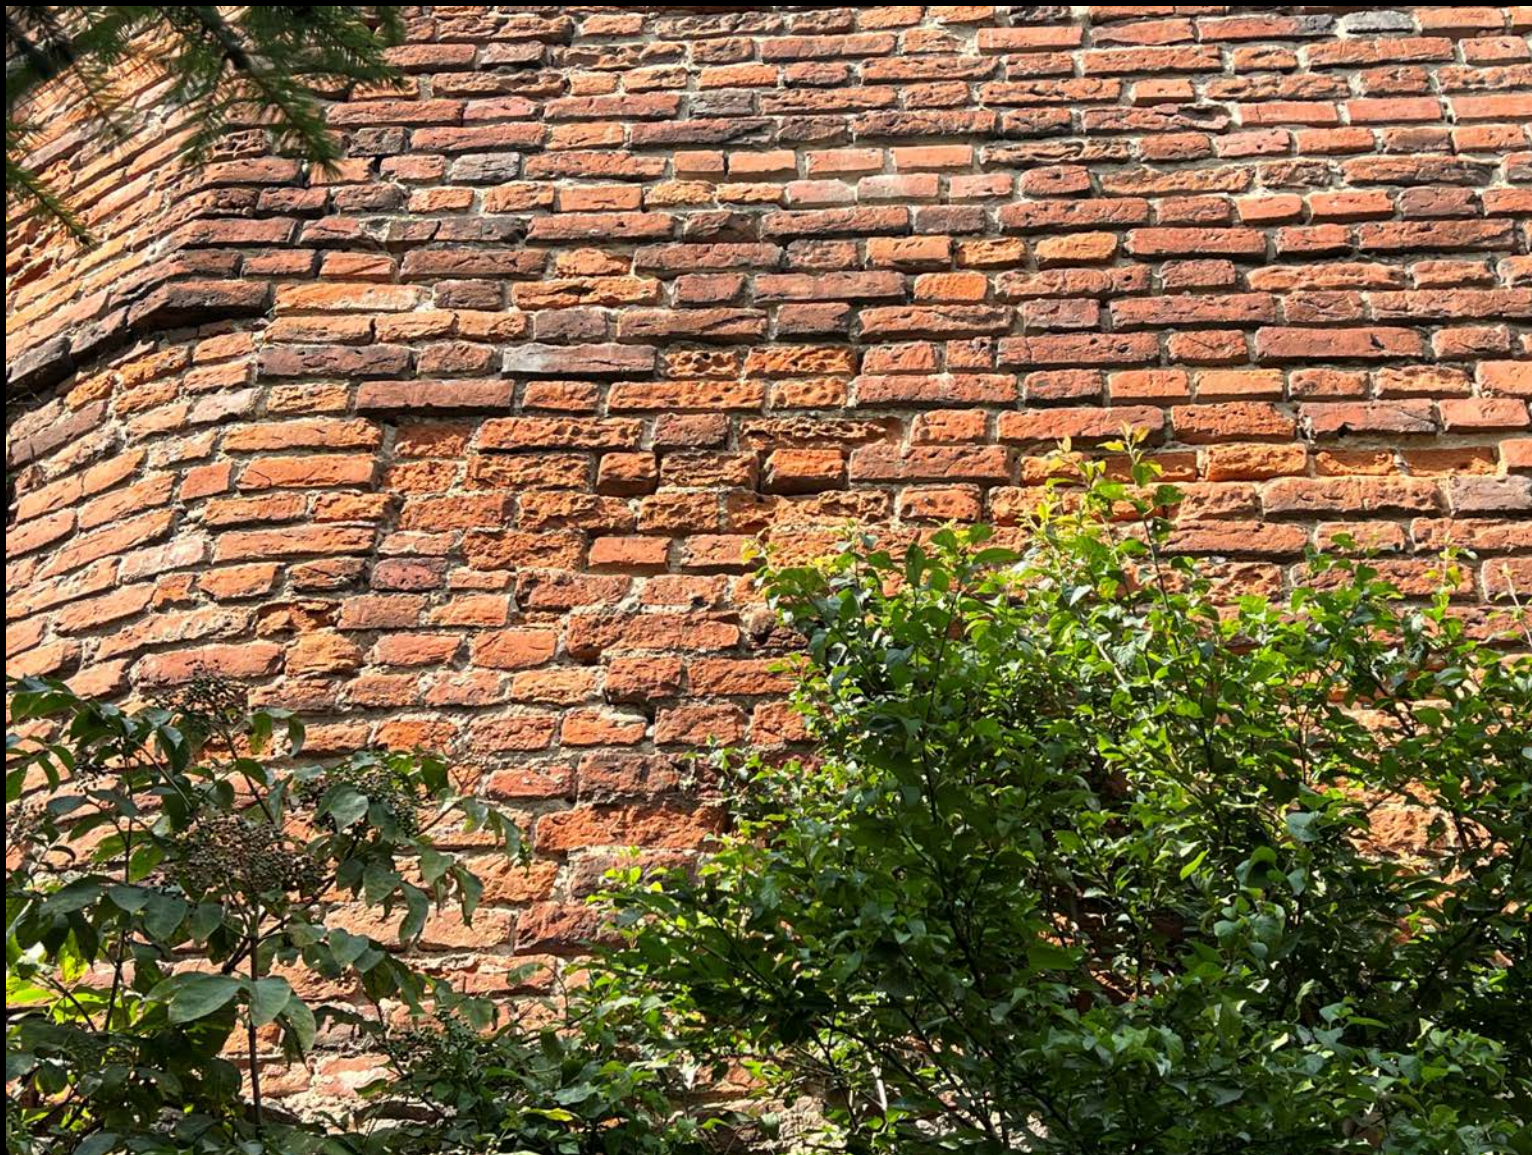
19. Południowa część muru obronnego – korozja mikrobiologiczna cegieł

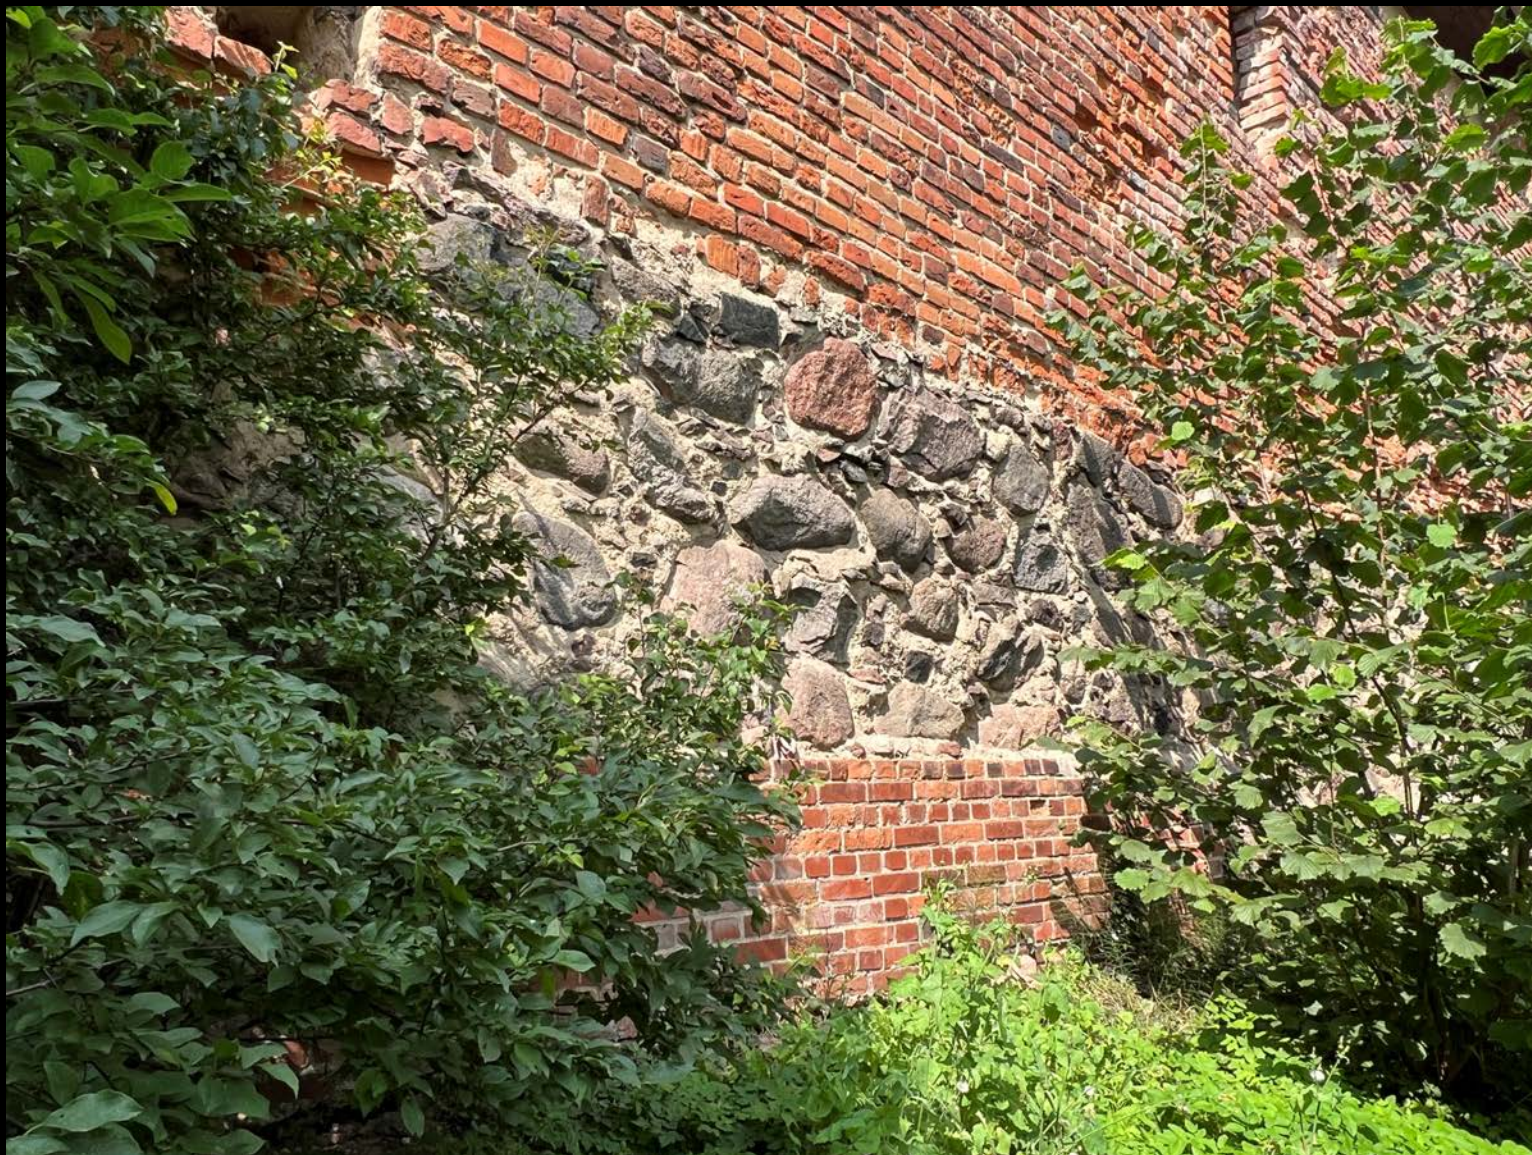
20. Mur obronny – przemurowanie cegła maszynową.

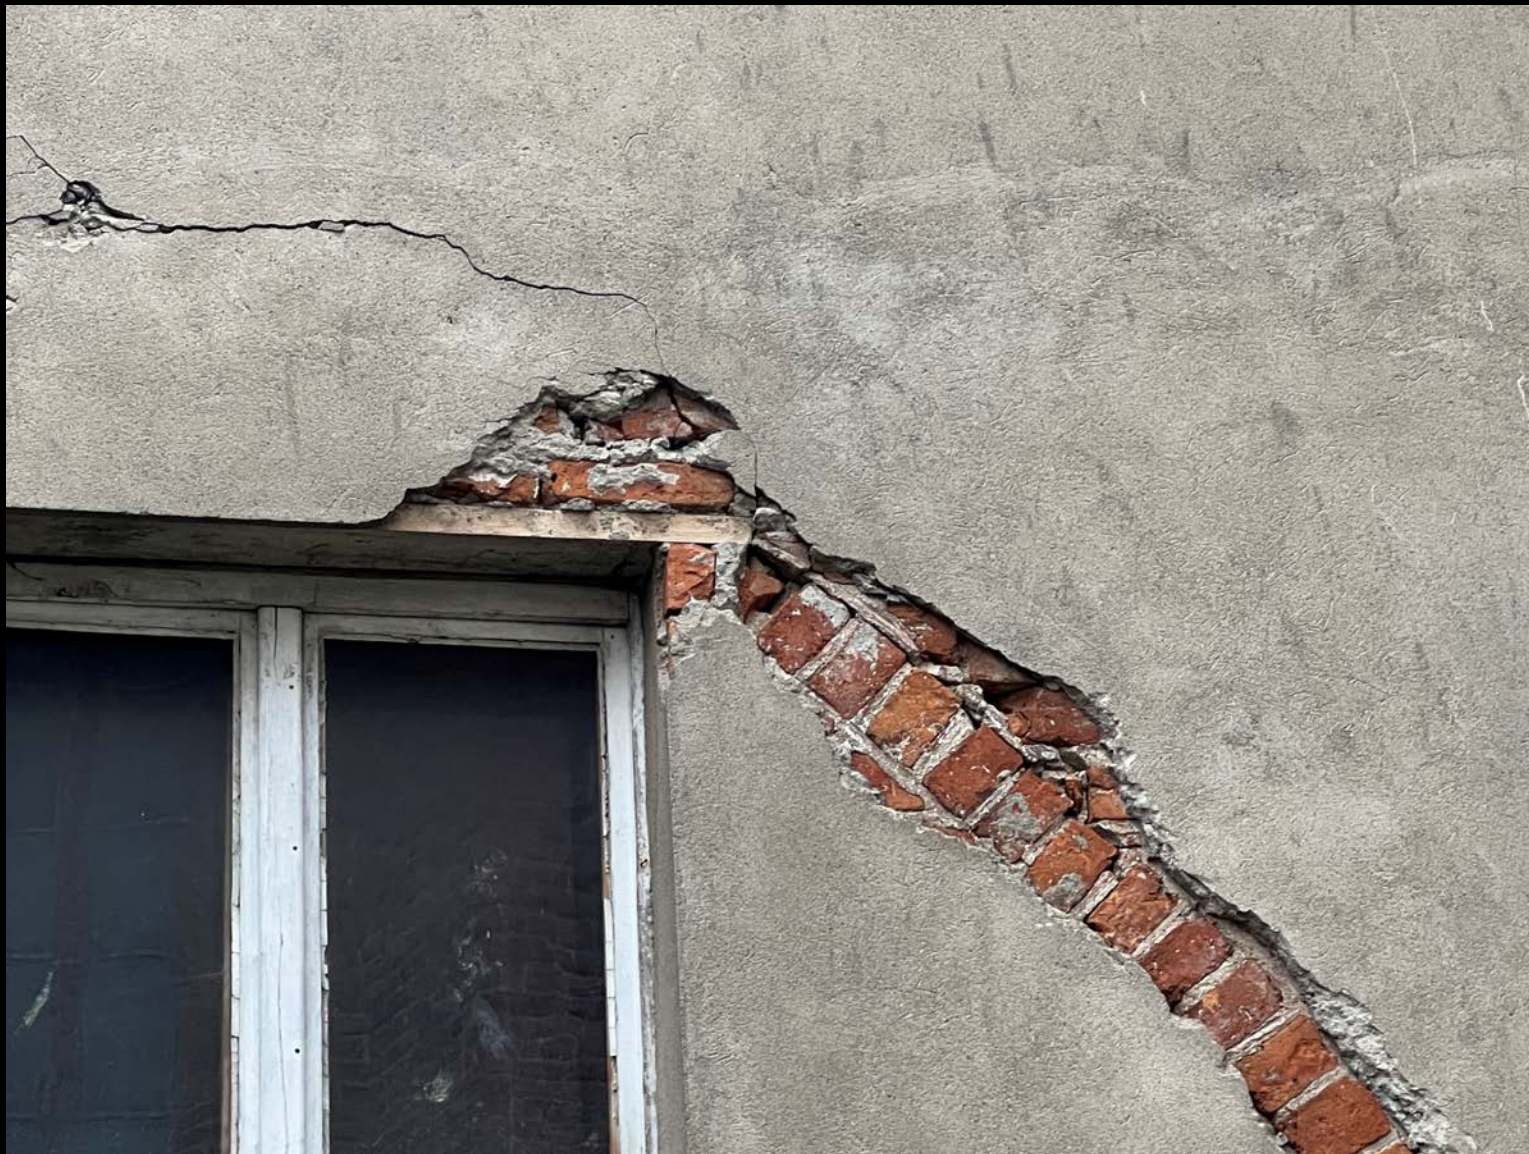
21. Elewacja zachodnia – odsłonięty łęk i przemurowanie nadproża okna

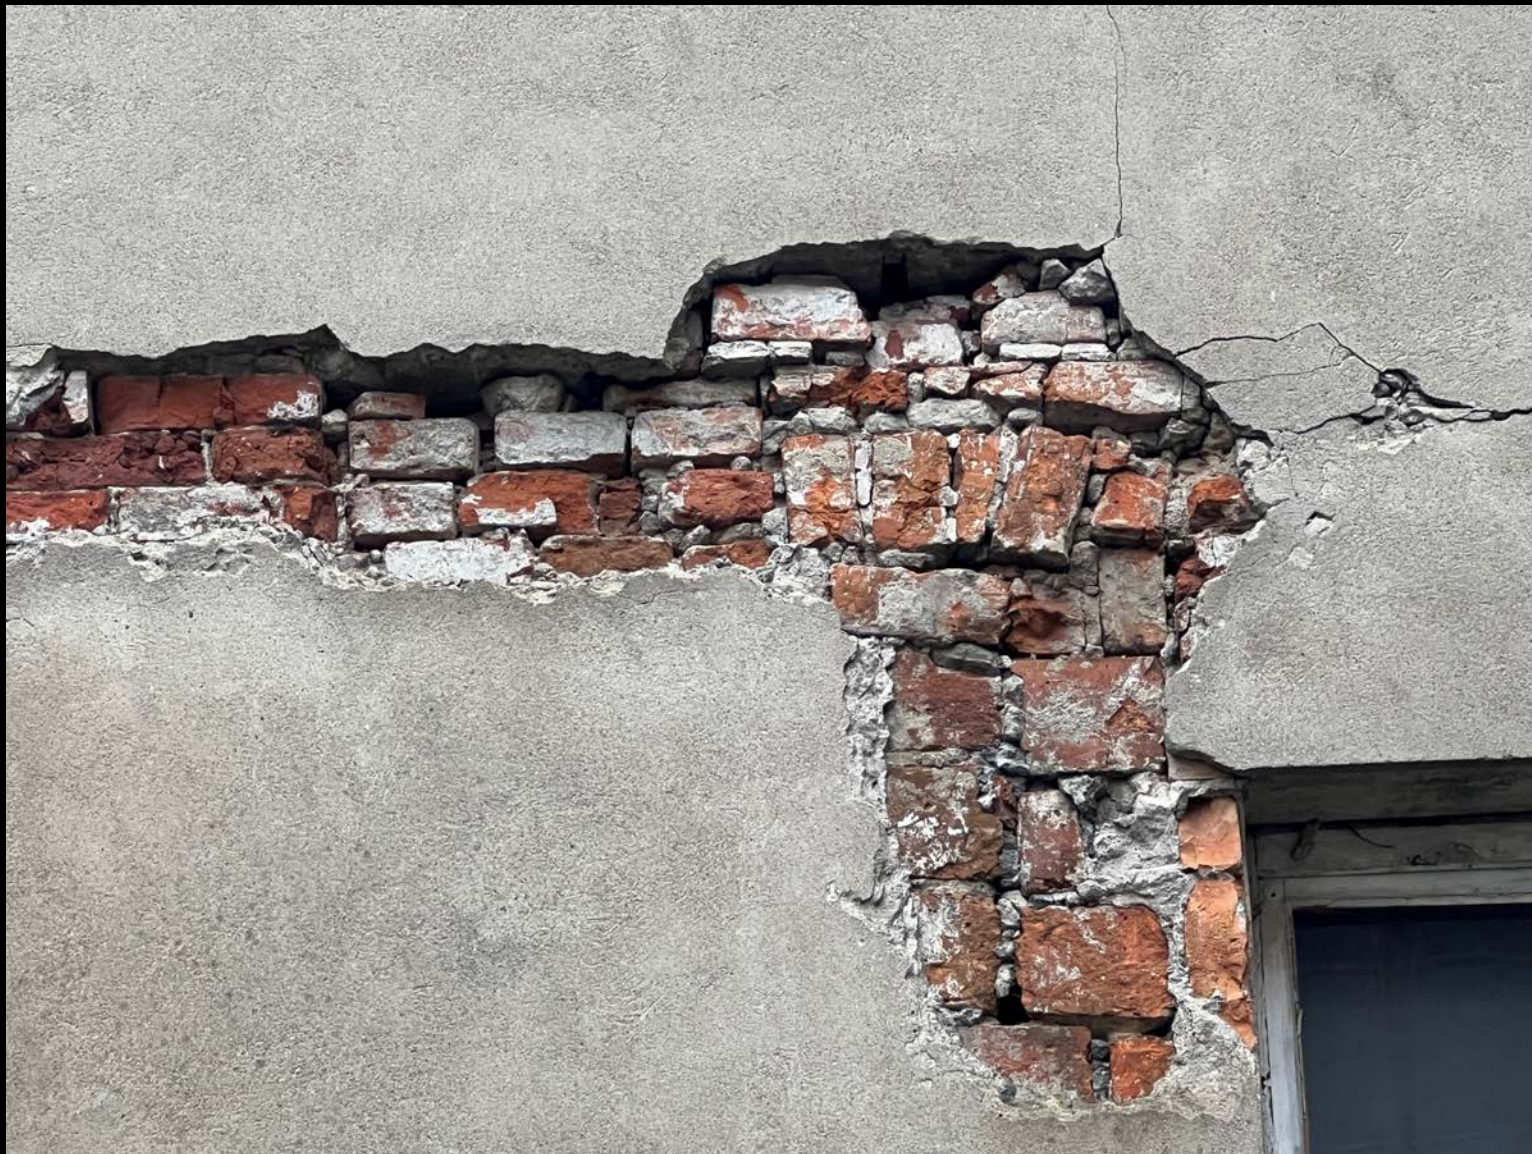
22. Elewacja zachodnia. Przemurowanie w obrębie otworu okiennego.

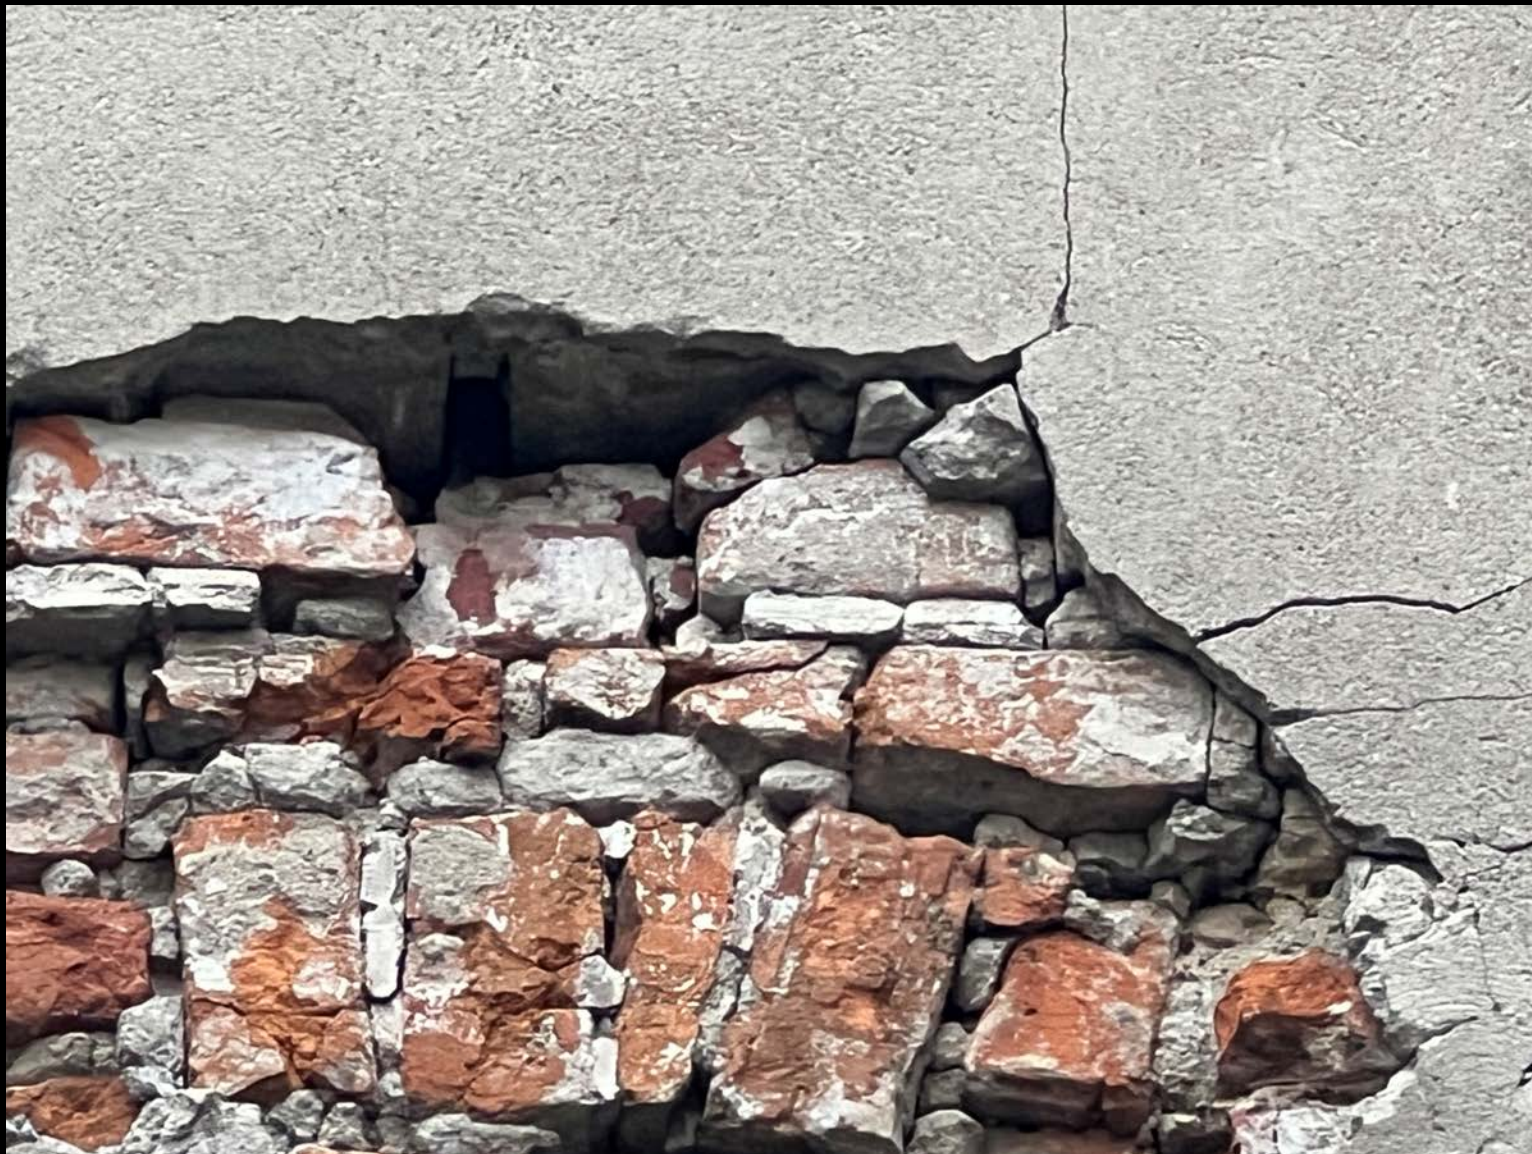
23. Elewacja zachodnia. Ślady pobiał w obrębie cegieł historycznego wątku.

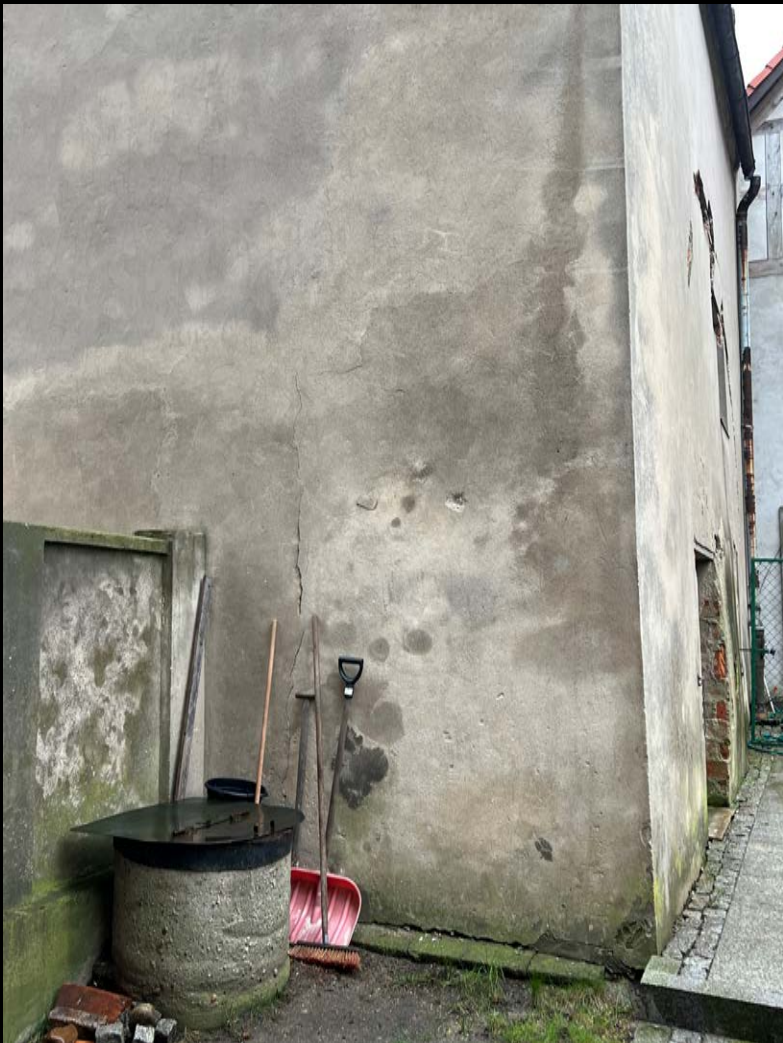
24. Elewacja północna. Zawilgocenie muru

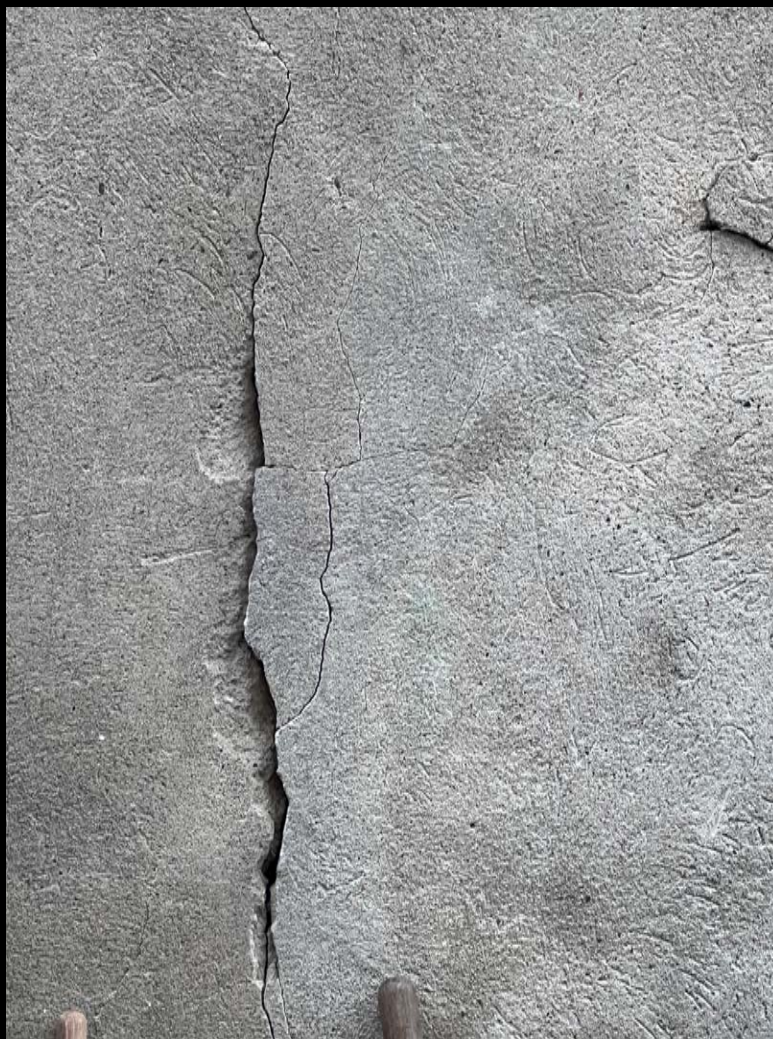
25. Elewacja północna. Spękanie muru.

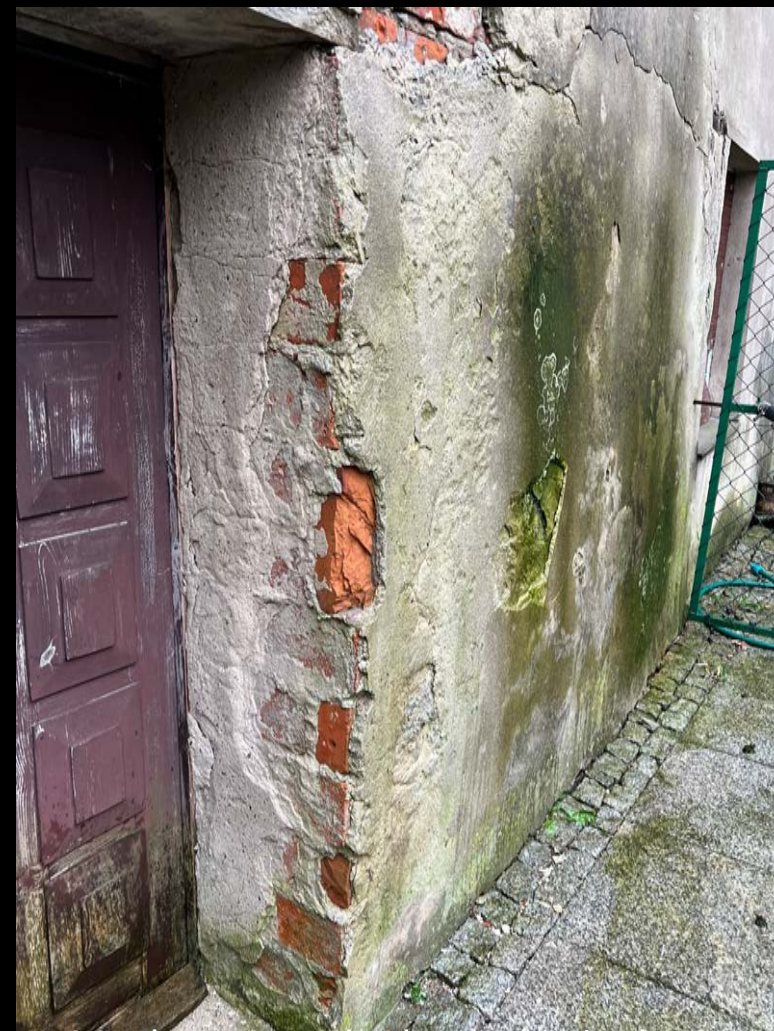
26. Elewacja zachodnia. Ościeże drzwi i porażenie glonami.

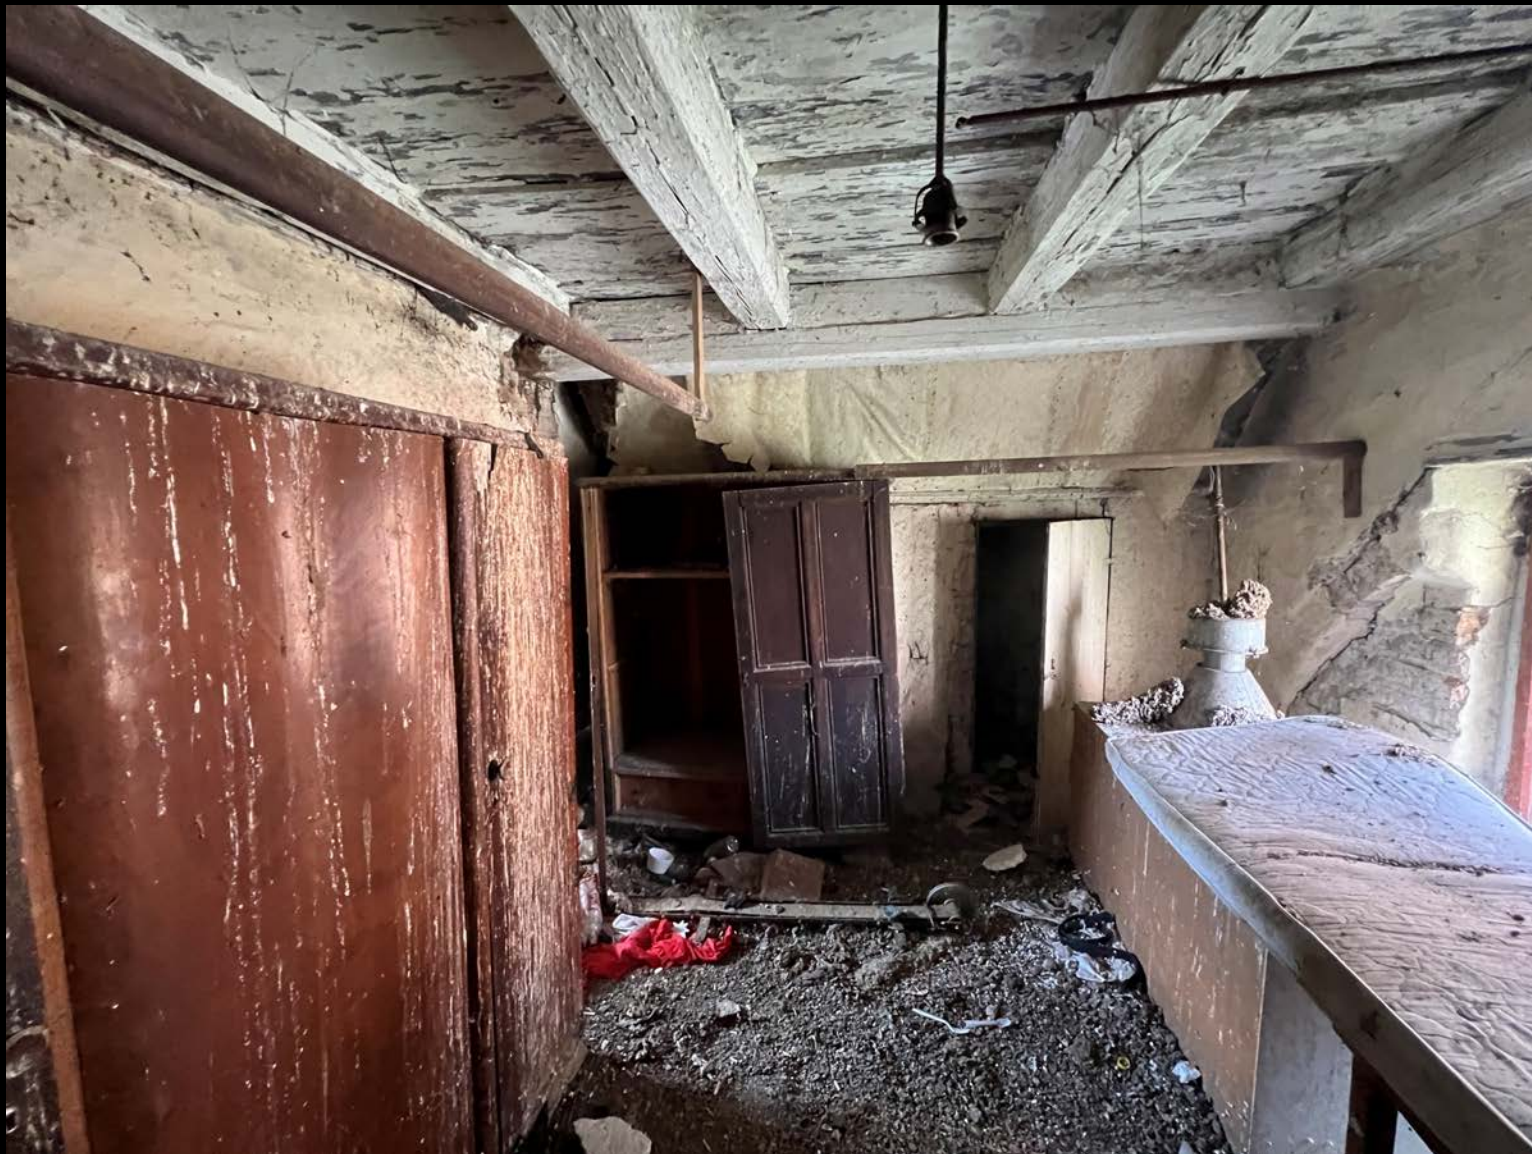
27. Pomieszczenie piętra. Ściana południowa. Widoczne wejście na poddasze.

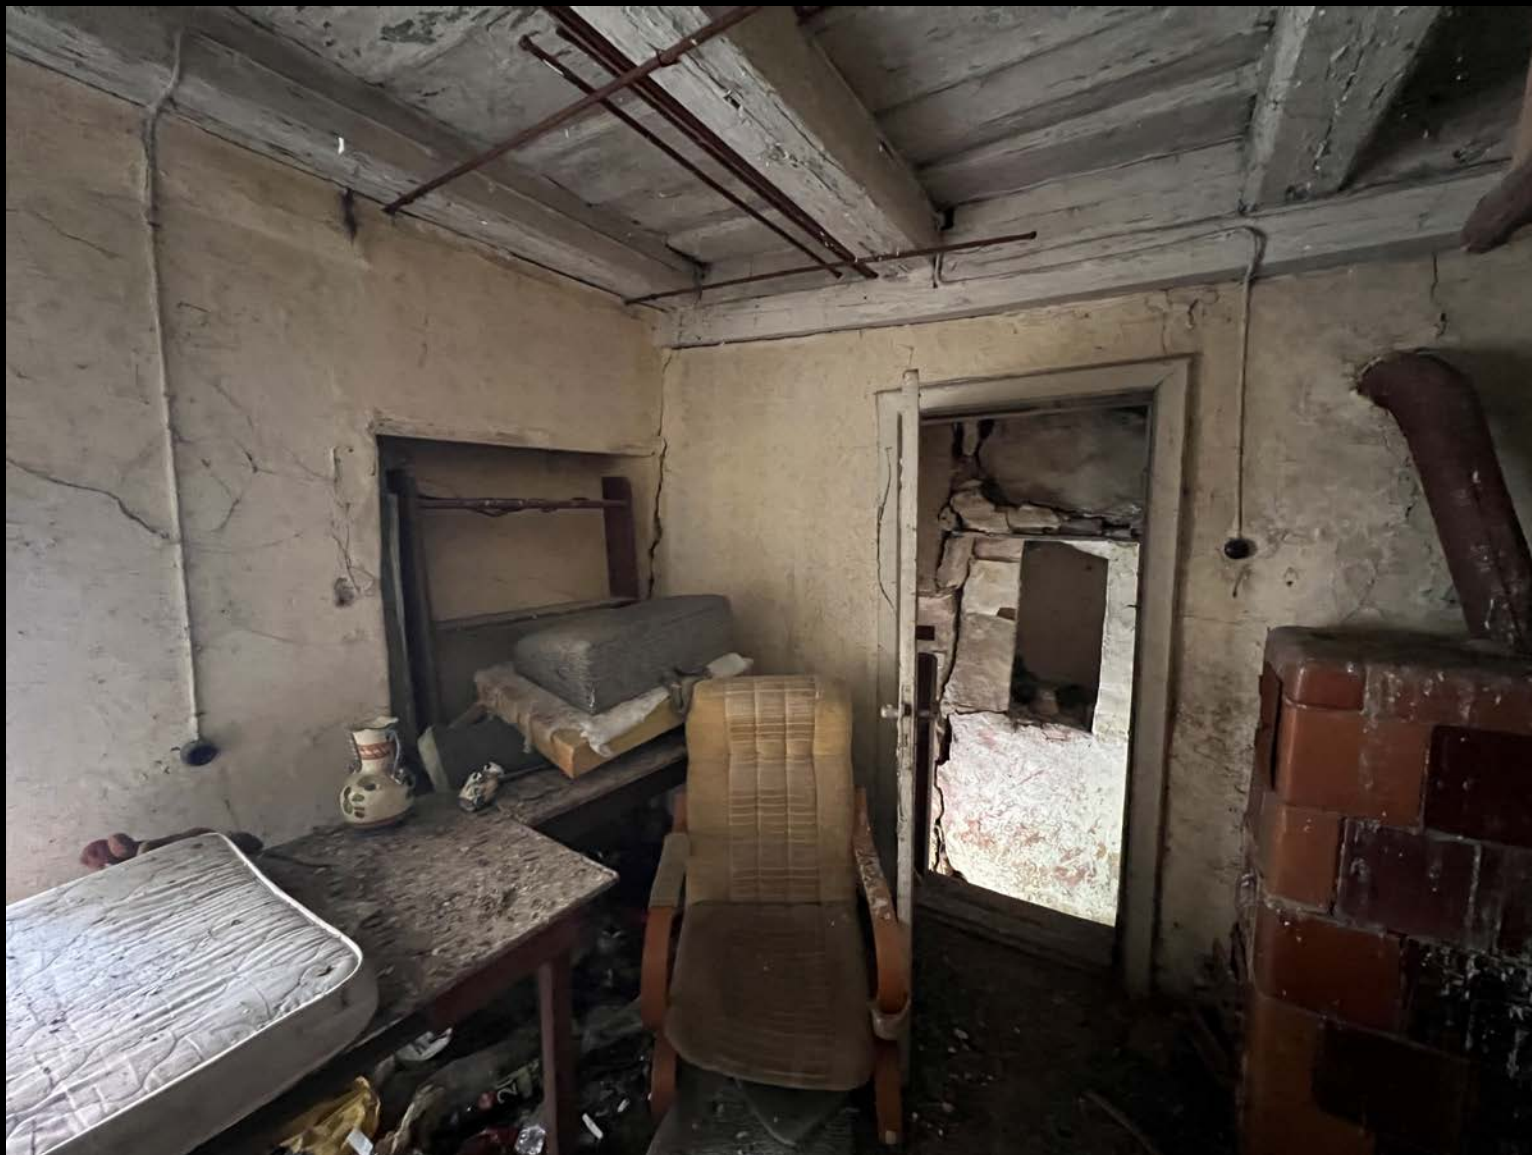
28. Pomieszczenie piątra. Ściana północna. Wejście na klatkę schodową.

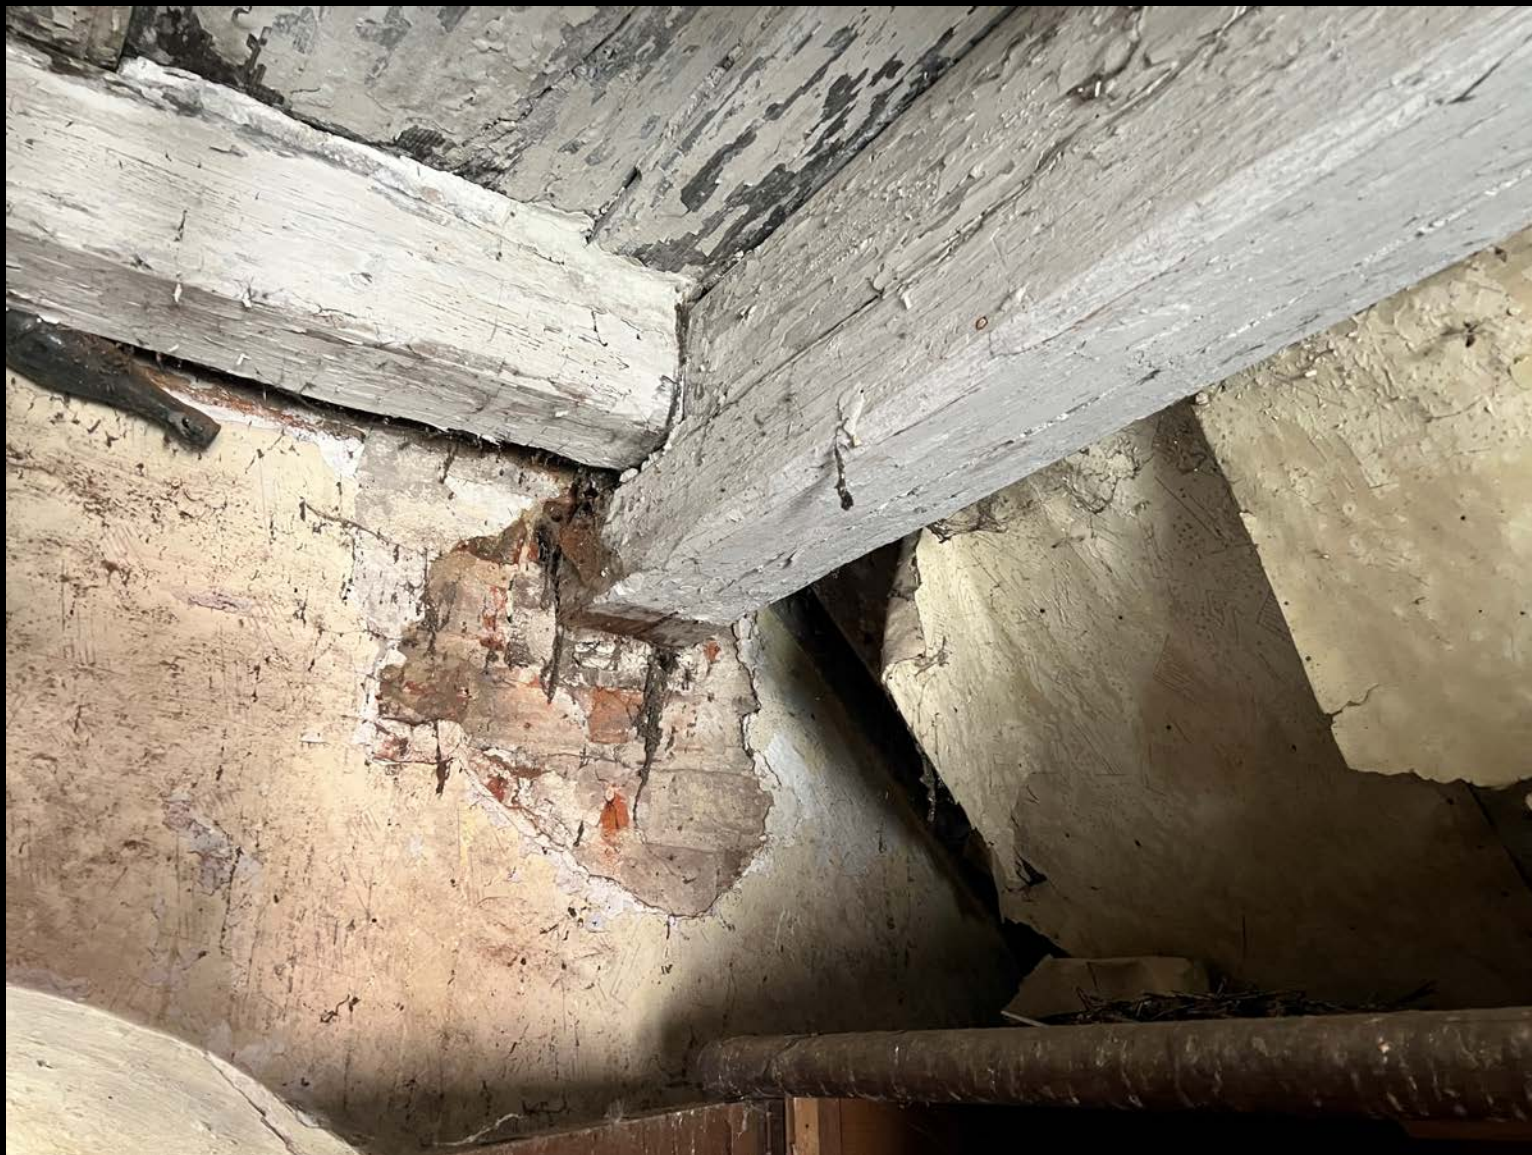
29. Pomieszczeni piętra. Narożnik południowo-wschodni. Konstrukcja stropu.

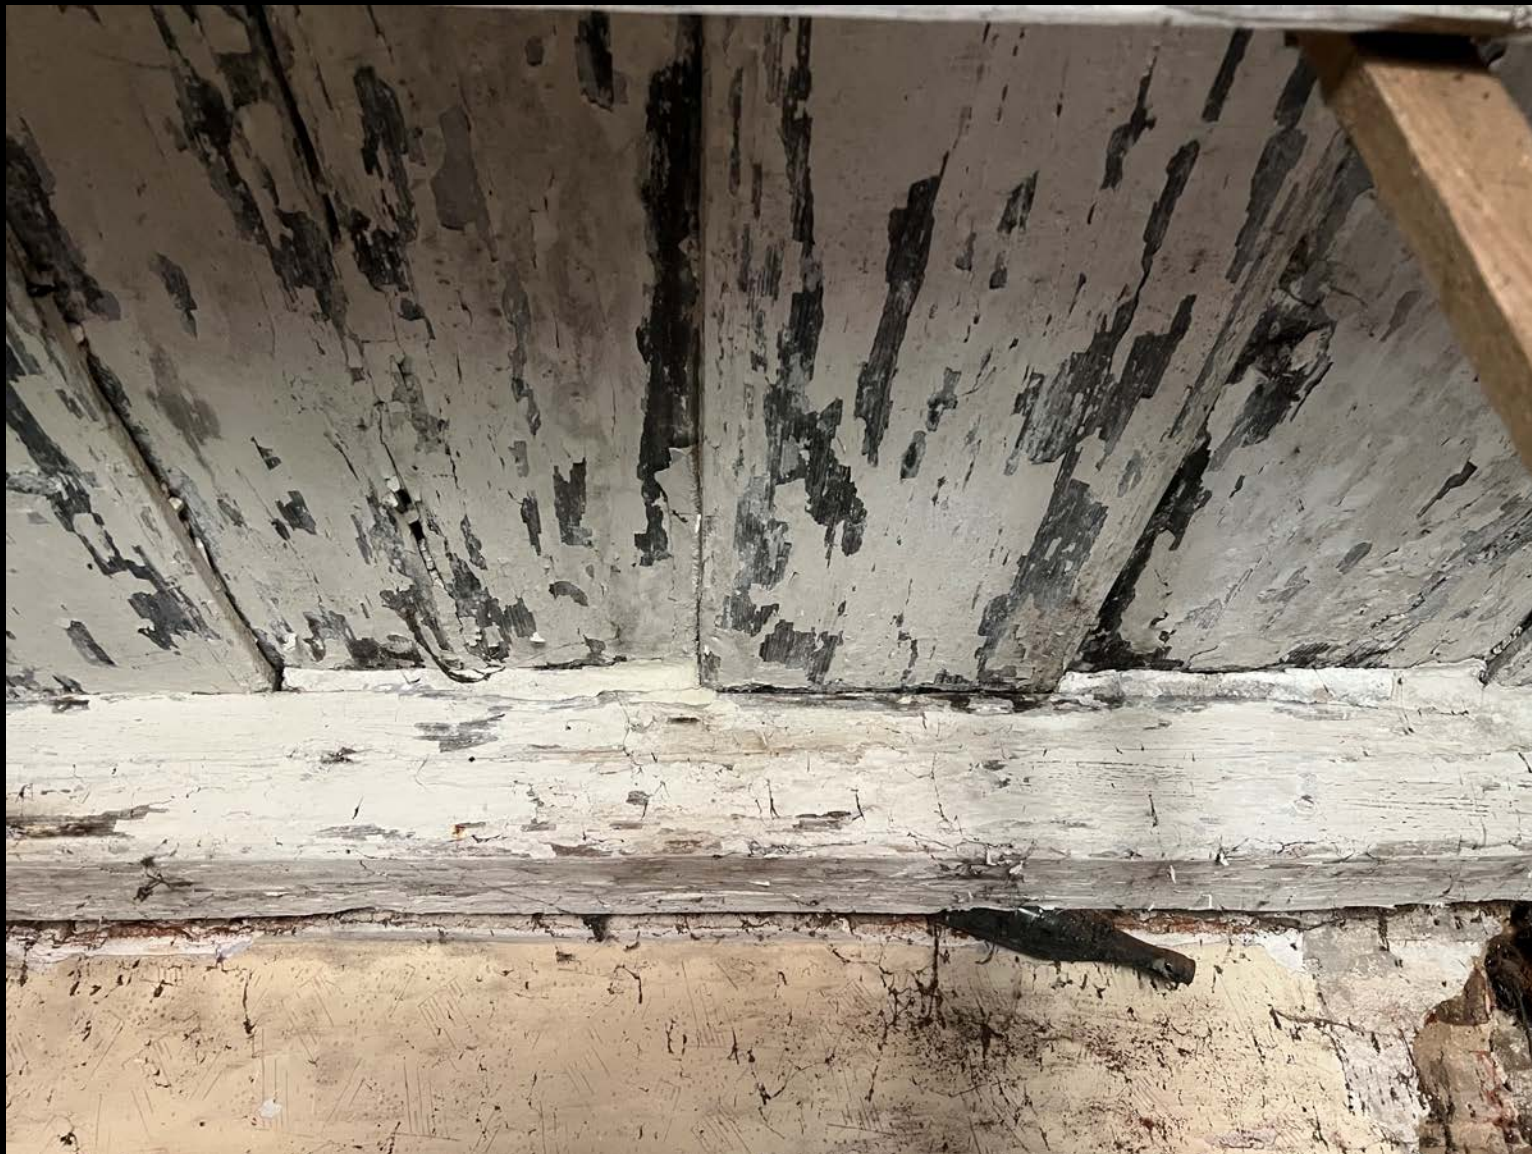
30. Konstrukcja stropu nad kondygnacją piętra.

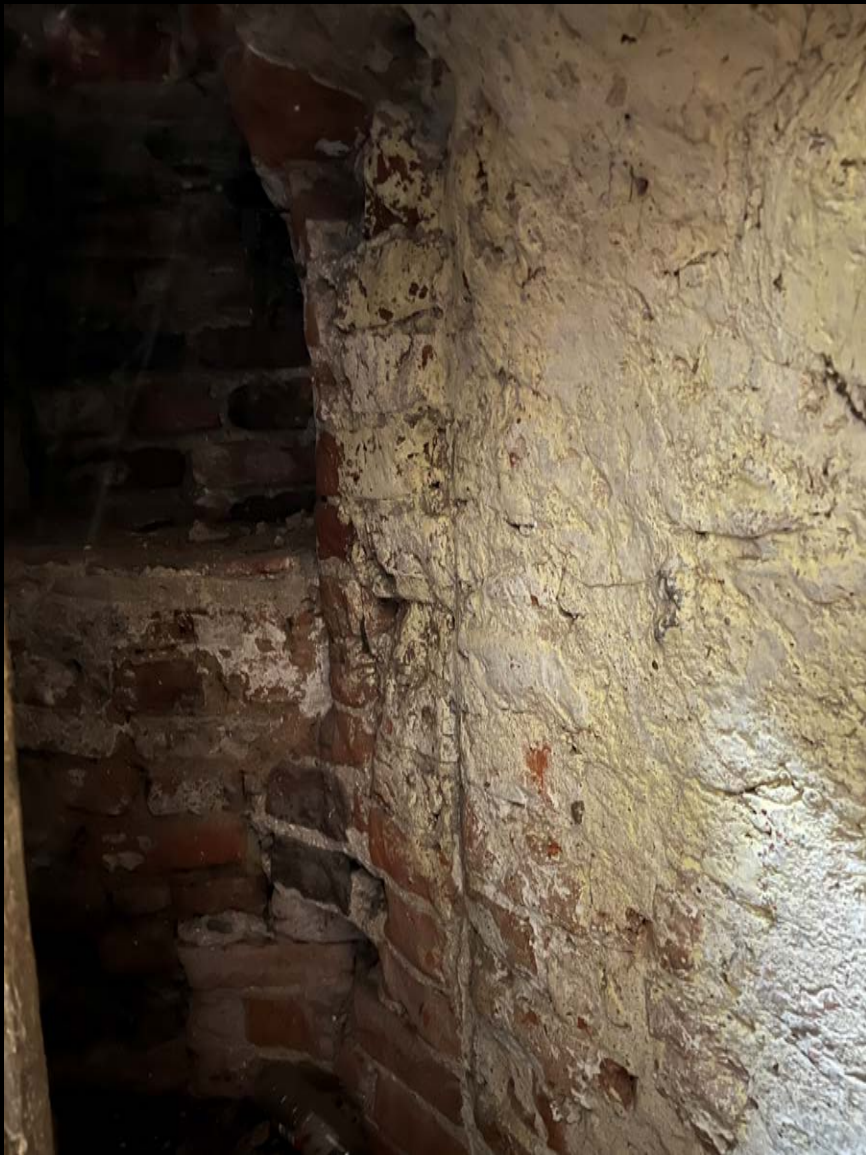
31. Południowa klatka – wejście na strych.
