1. Widok ogólny od wschodu: mur obronny wraz z Basztą kościelną

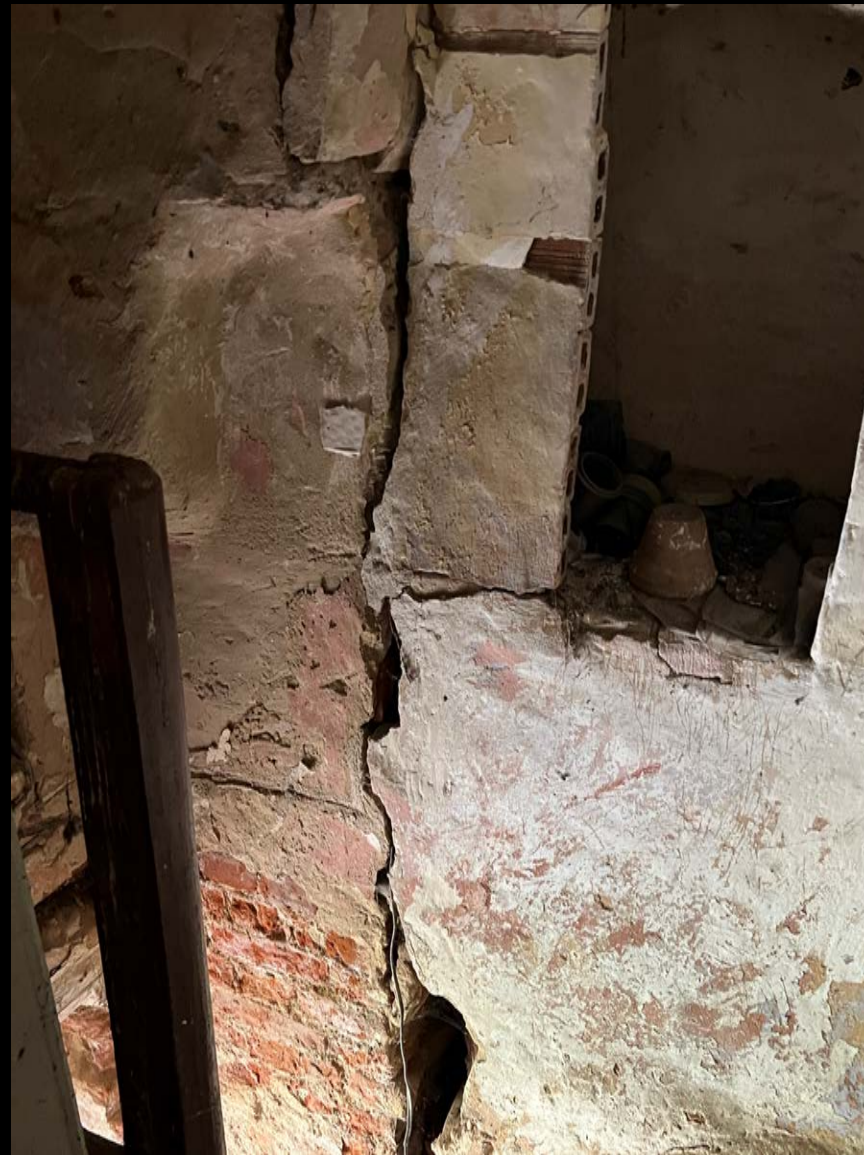
32. Północna klatka schodowa.

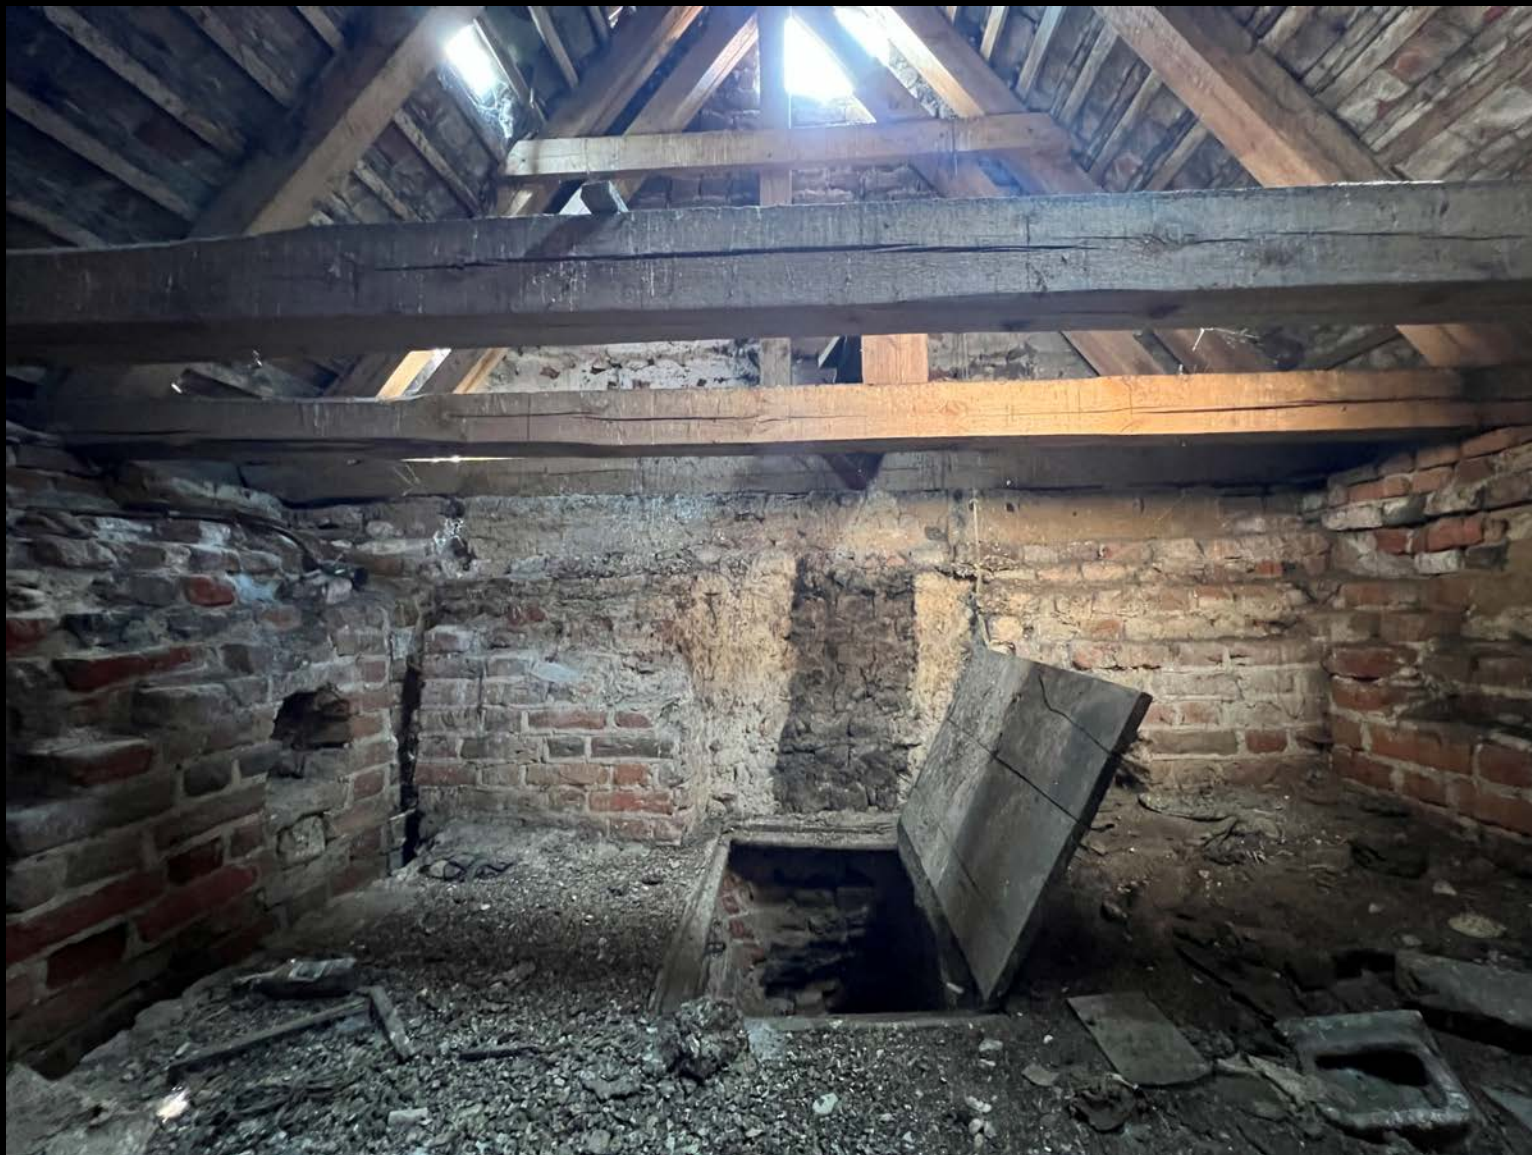
34. Poddasze – ściana południowa

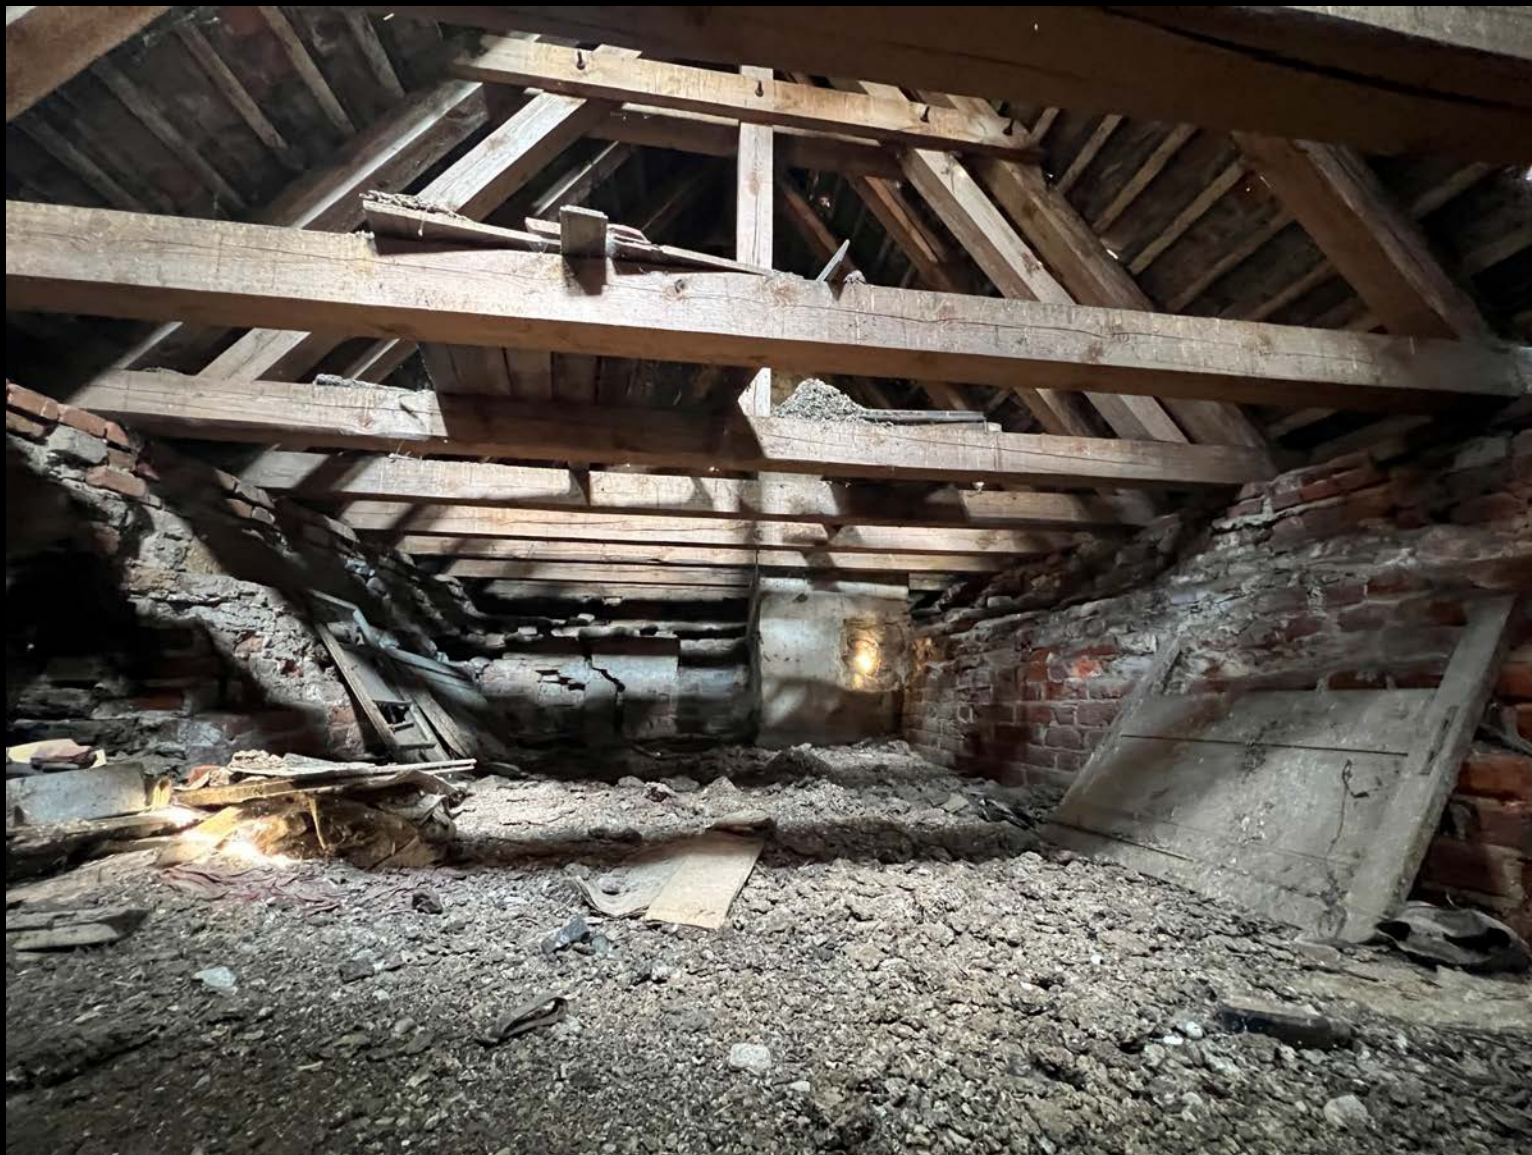
35. Poddasze – widok w północną stronę.

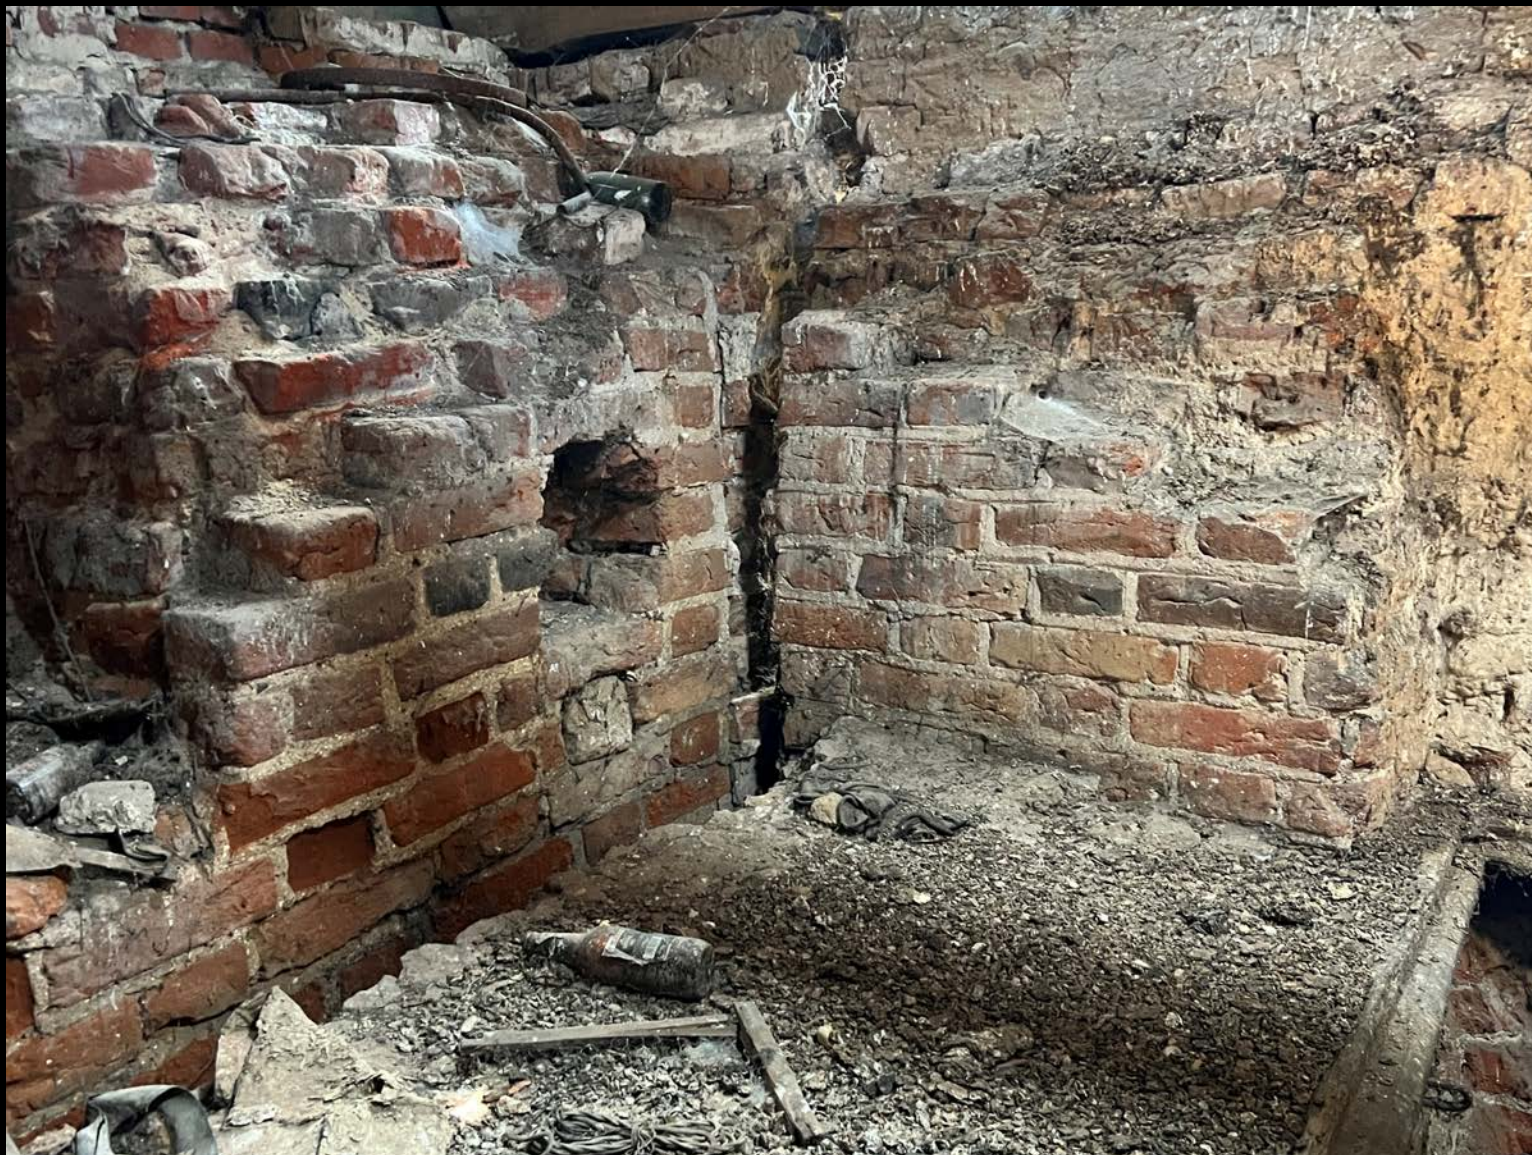
36. Poddasze – narożnik południowo-wschodni.

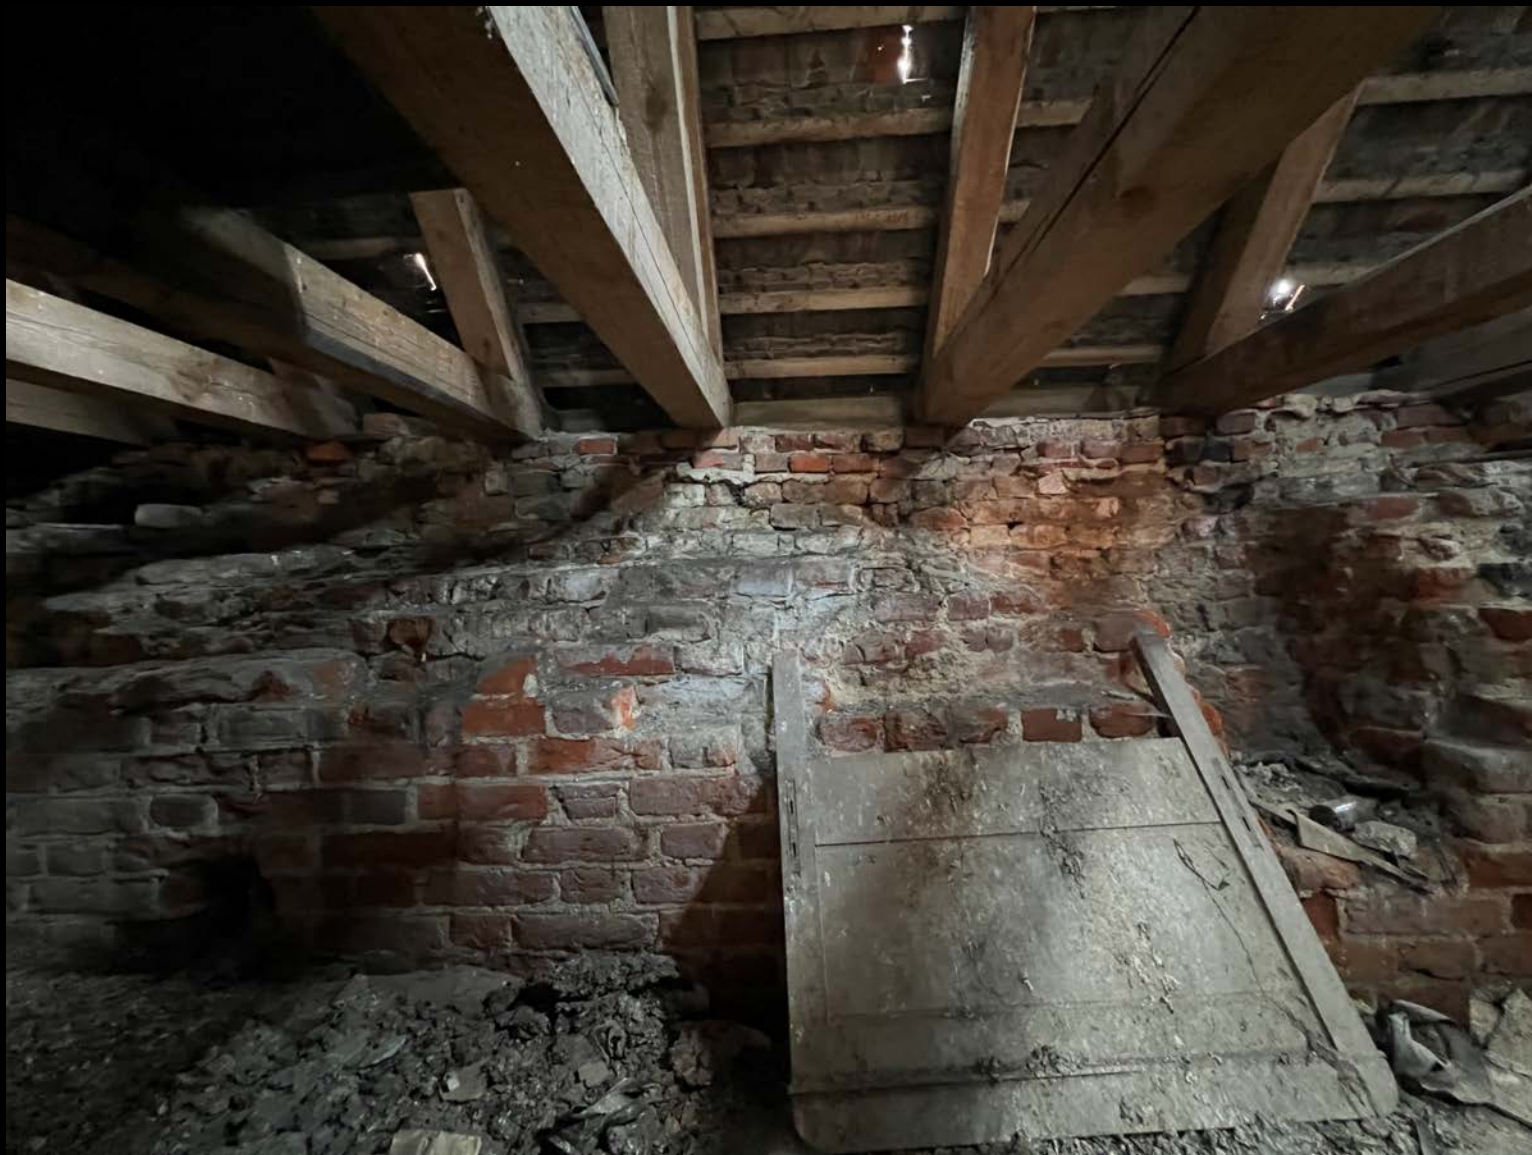
37. Poddasze. Ściana wschodnia.

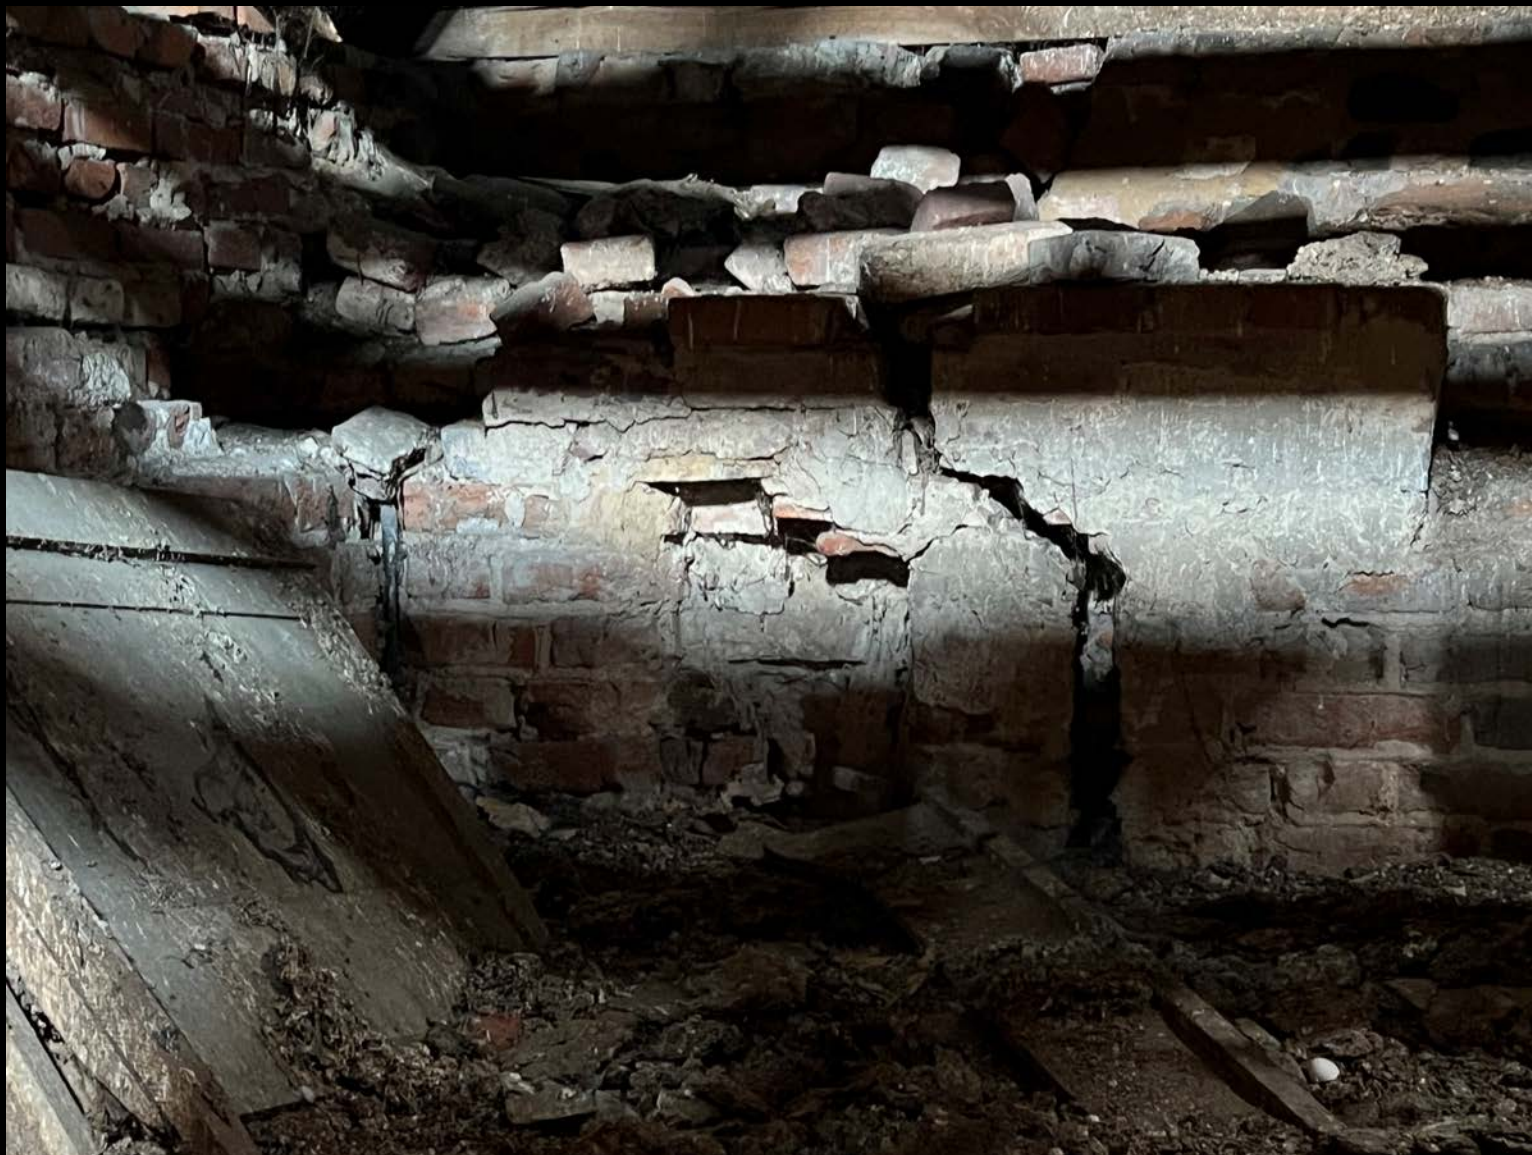
38. Poddasze – narożnik północno-zachodni.

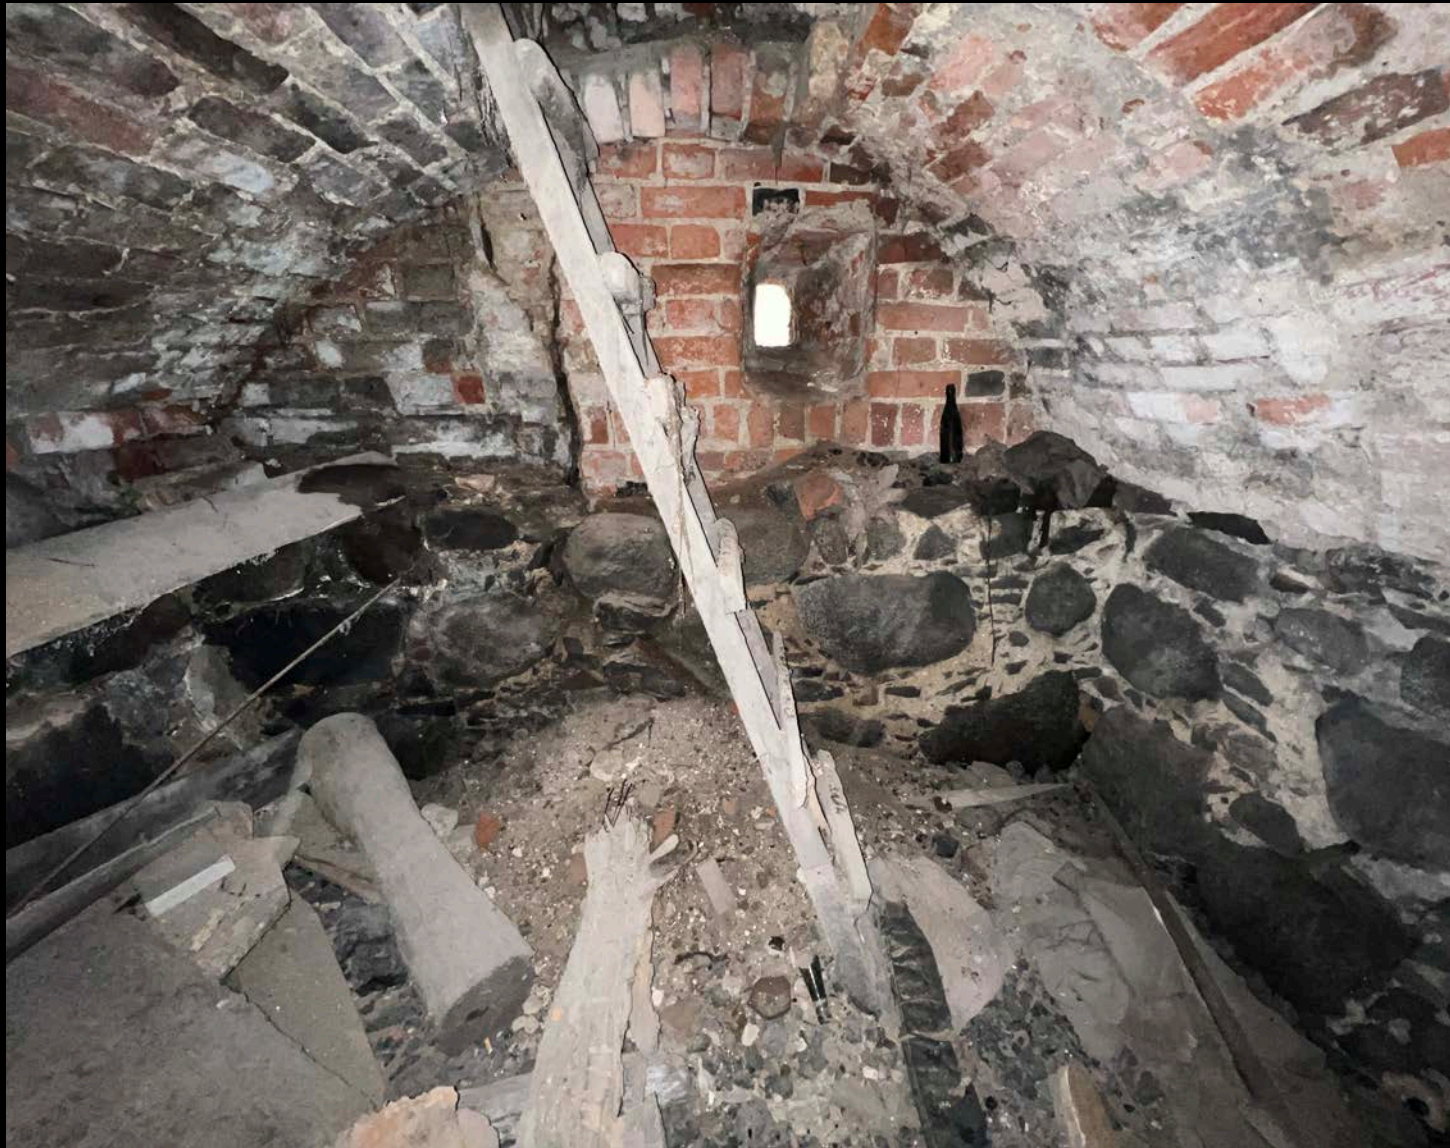
39. Piwnica. Widok na ścianę północną z przekutym oknem i drabiną w wykutym włazie z poziomu parteru.

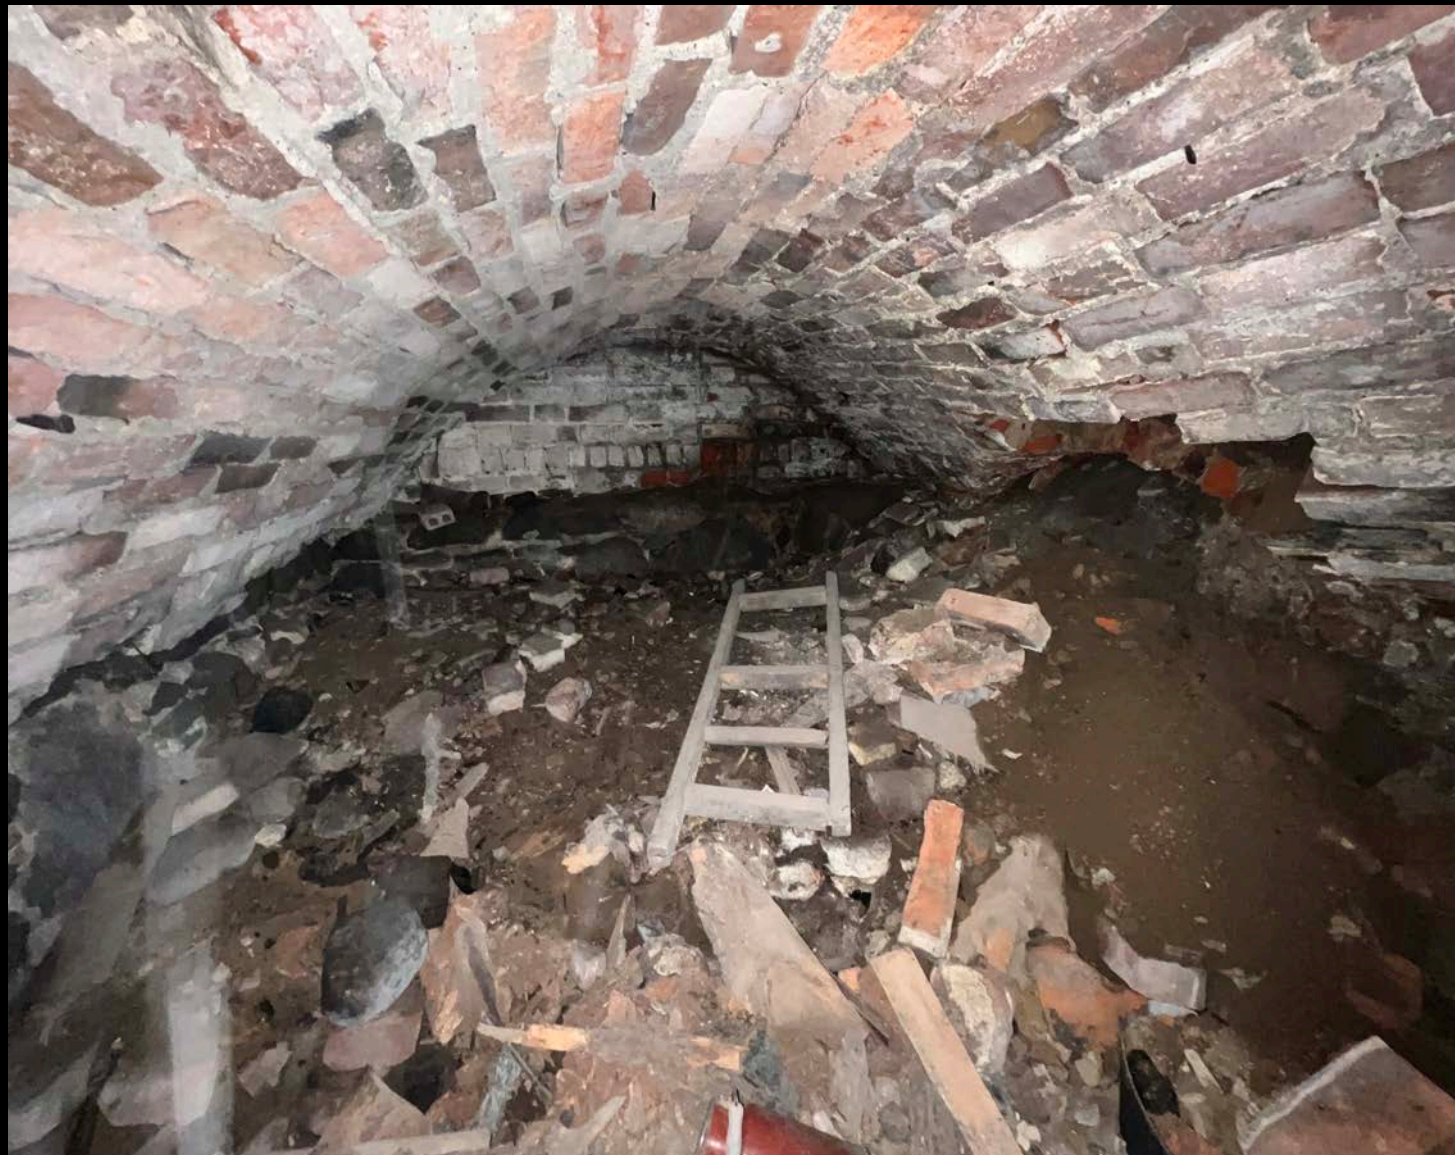
40. Piwnica. Widok na ścianę południową. Z prawej strony widoczne miejsce awarii sklepienia.

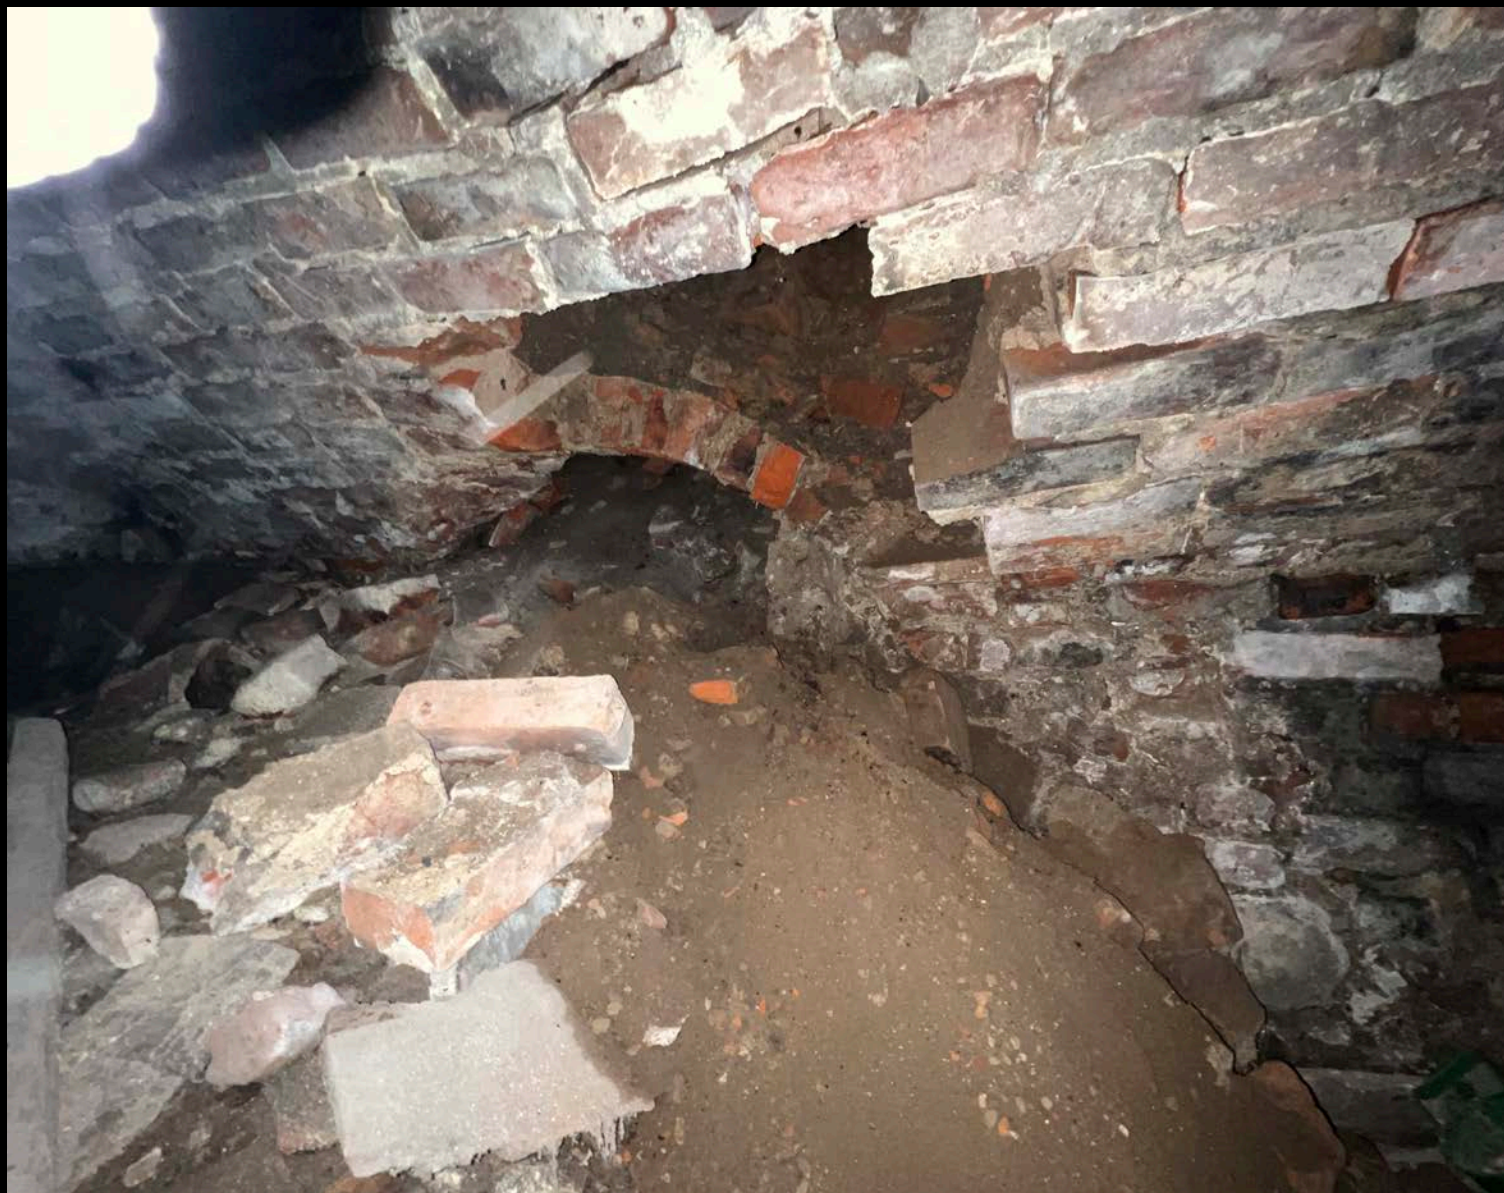
41. Piwnica. Miejsce zawalenia się sklepienia. Widoczny łuk pierwotnego wejścia.
