Wyniki badań architektonicznych baszty Kościelnej w Chojnicach

**(tj. fragmentu murów obronnych z basztami wpisanych do rejestru zabytków Dec. K.GK 5/29 z 25
listopada 1935 r.)**

Opracował: dr inż. arch. Piotr Samól

Gdańsk, 21 maja 2024 r.

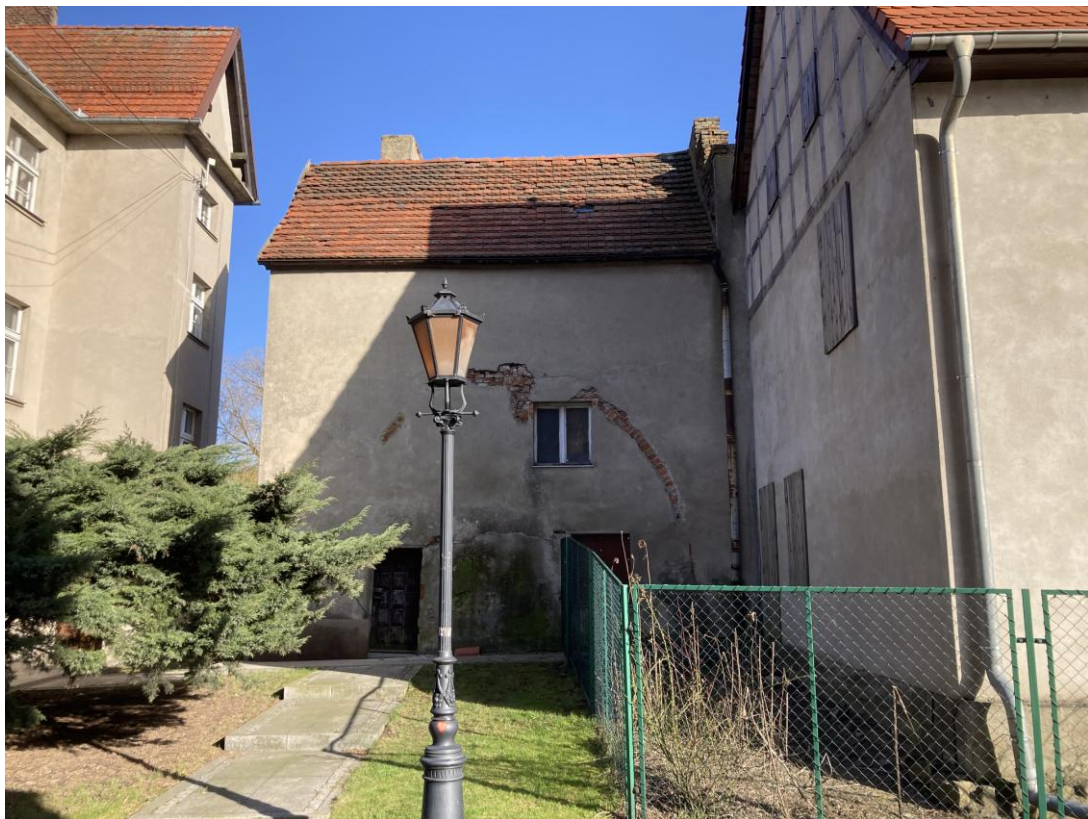
Rys. 4 Baszta kościelna – widok od zachodu z widocznym częściowo reliktem tęku

4. Zasadne jest zrekonstruowanie arkady od strony miasta poprzez likwidację jej zamurowania, odtworzenie łuku i otwarcie parteru i pierwszego piętra baszty. W arkadzie można umieścić ścianę szklaną z drzwiami wejściowymi. Jedynie po wykonaniu pełnej inwentaryzacji będzie możliwe stwierdzenie czy arkada opiera się na łuku pełnym, czy też ukształtowane było nieznacne ostrze.

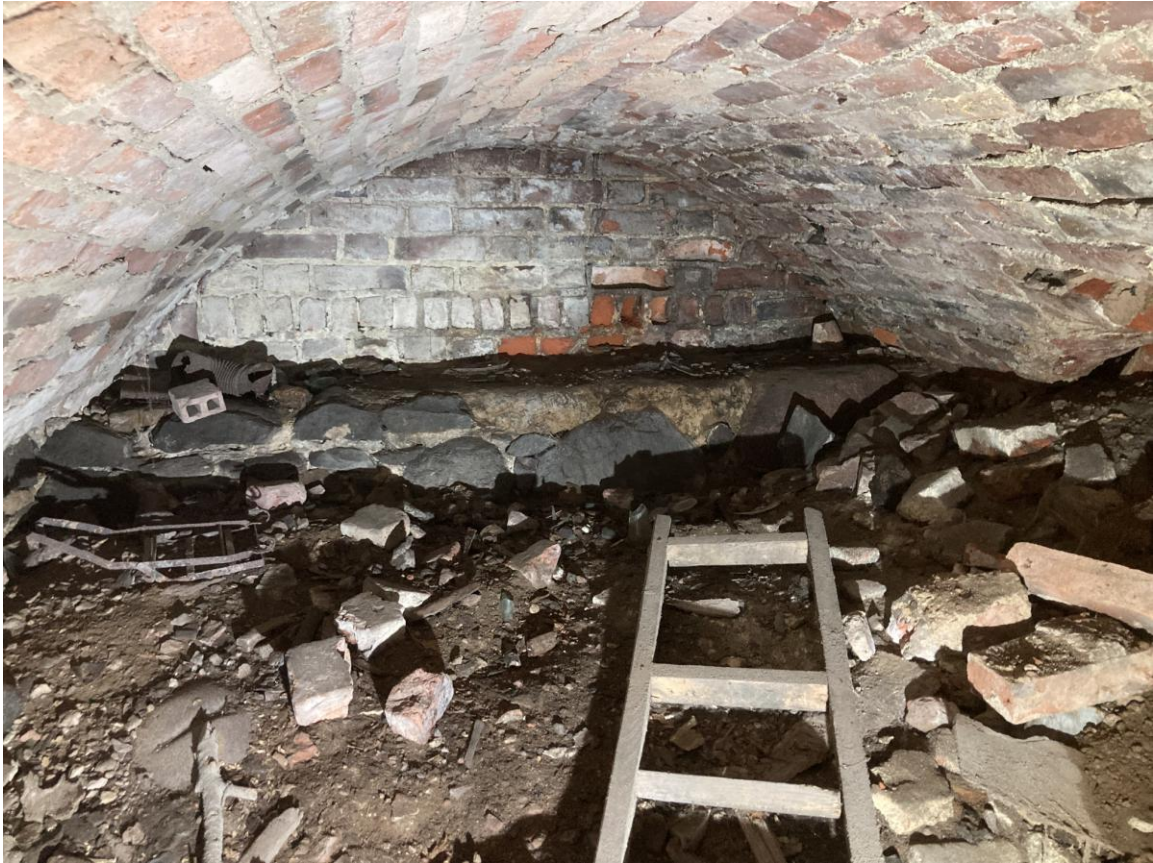
W piwnicy zlokalizowano trzy węzły badawcze. Badania utrudniał fakt zasypania części piwnicy gruzem i ziemią w wyniku awarii kolebki sklepienia i zasypania pierwotnego wejścia. Mury obwodowe baszty łupinowej – tzn. południowy, wschodni i północny, oparte są na masywnych kamiennych ławach fundamentowych. Jedynie ściana zachodnia jej nie ma (prawdopodobnie jest ona położona niżej). W związku z tym węzły W01 i W02 dowodzą, że ściana zachodnia nie jest przewiązana ze ścianami poprzecznymi (pomiar M1) i została dostawiona do nich wtórnie. Oznacza to, że sklepienie piwnicy również jest wtórne. Wzniesiono je z cegieł (M2) zbliżonych rozmiarami do muru powyżej łuku (M17, M25). Pierwotne wejście do piwnicy znajdowało się przy narożniku południowo-zachodnim; obecnie dostęp zapewniony jest przez otwór wykuty w sklepieniu (węzeł W03).

Rys. 5 Wnętrze piwnicy – widok w kierunku południowym (po prawej widoczna awaria sklepienia i zasypane wejście do piwnicy)

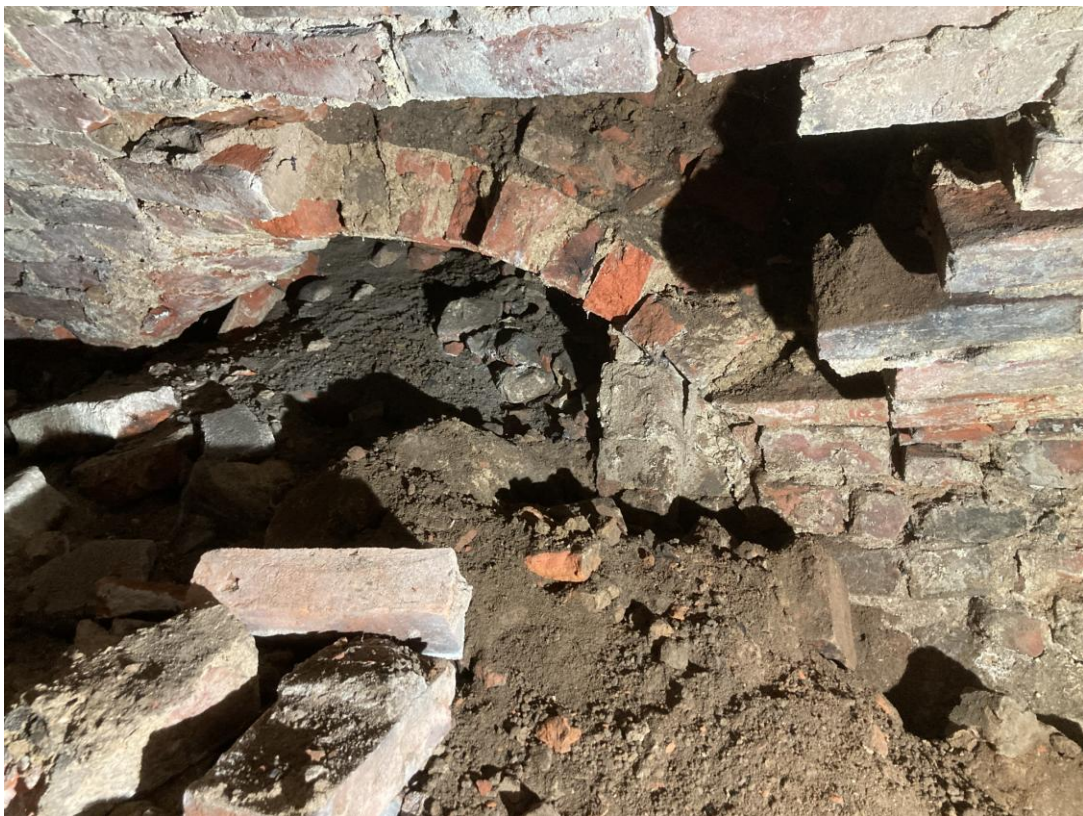
² Dokładny pomiar nie jest możliwy z uwagi na awarię sklepienia (zawalenie się) w tym rejonie. W trakcie prowadzenia prac budowlanych, po likwidacji dolnej partii ściany zachodniej (pod rekonstruowanym łukiem) możliwe będzie zrekonstruowanie wejścia i kolebki – szacuję, że przy zachowaniu ok. 70% oryginalnej struktury.

Rys. 6 Pierwotne wejście do piwnicy w ścianie zachodniej (kryte łękiem odcinkowym)

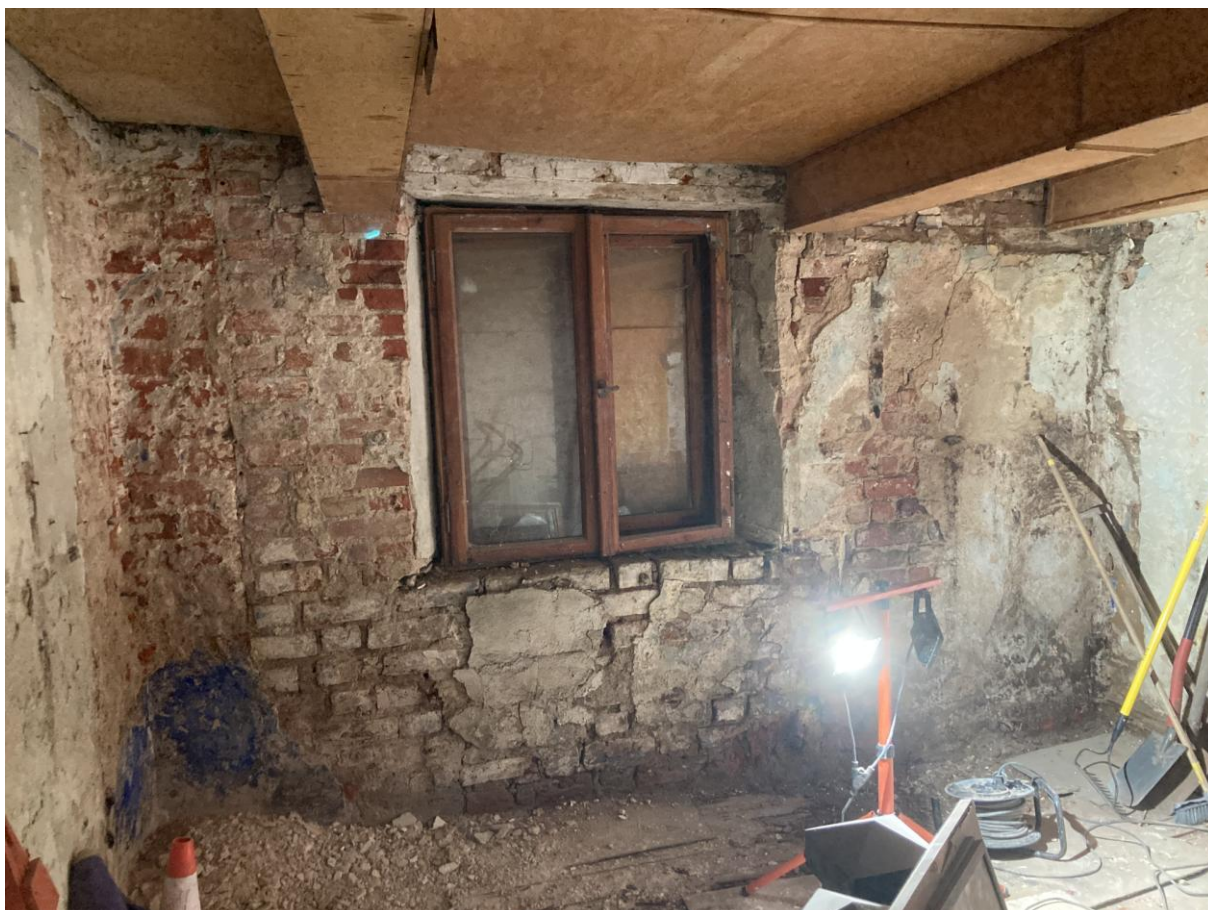
Rys. 7 Pokój dzienny na parterze – widok na ścianę zachodnią (widoczne skucie muru gotyckiego i pionowa fuga)

11. Ściany wewnętrzne mury obwodowe) nie powinny być tynkowane. Należy zrekonstruować fugi wzorując się na rozwiązaniu gotyckim. W przypadku skucia lica (na parterze i w obrębie okna na piętrze) można je otynkować.

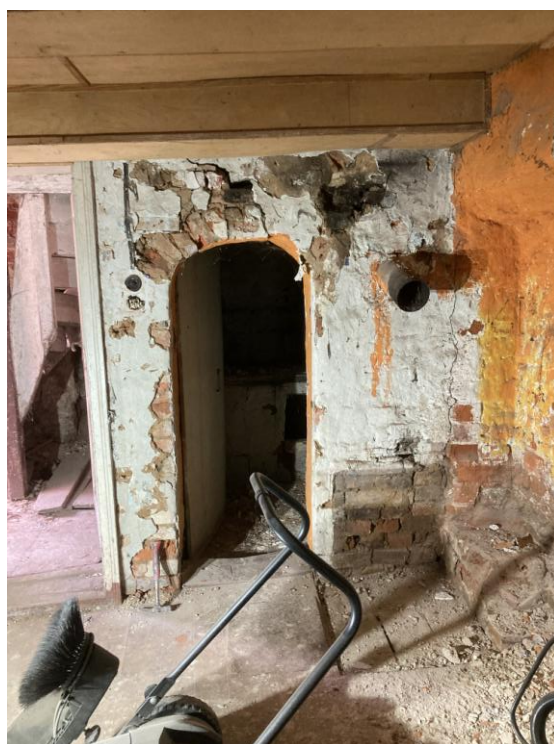
Rys. 8 Wejście do kuchni (łęk koszowy), z drzwiami z desek; widoczne skucie muru wschodniego w pokoju dziennym i wyjście do sieni (wtórnie dostawione do narożnika kuchni)

2. Pomieszczeniem, którego mury należy utrzymać jest **kuchnia z podstawą komina na parterze**. Dostęp do niej zapewniony jest przez wejście ($h=170$ cm) kryte łukiem koszowym. Zachowały się drzwi drewniane do kuchni, które bezwzględnie należy zakonserwować i utrzymać w obiekcie (najlepiej in situ – gdyby było to niemożliwe, to wyeksponować)

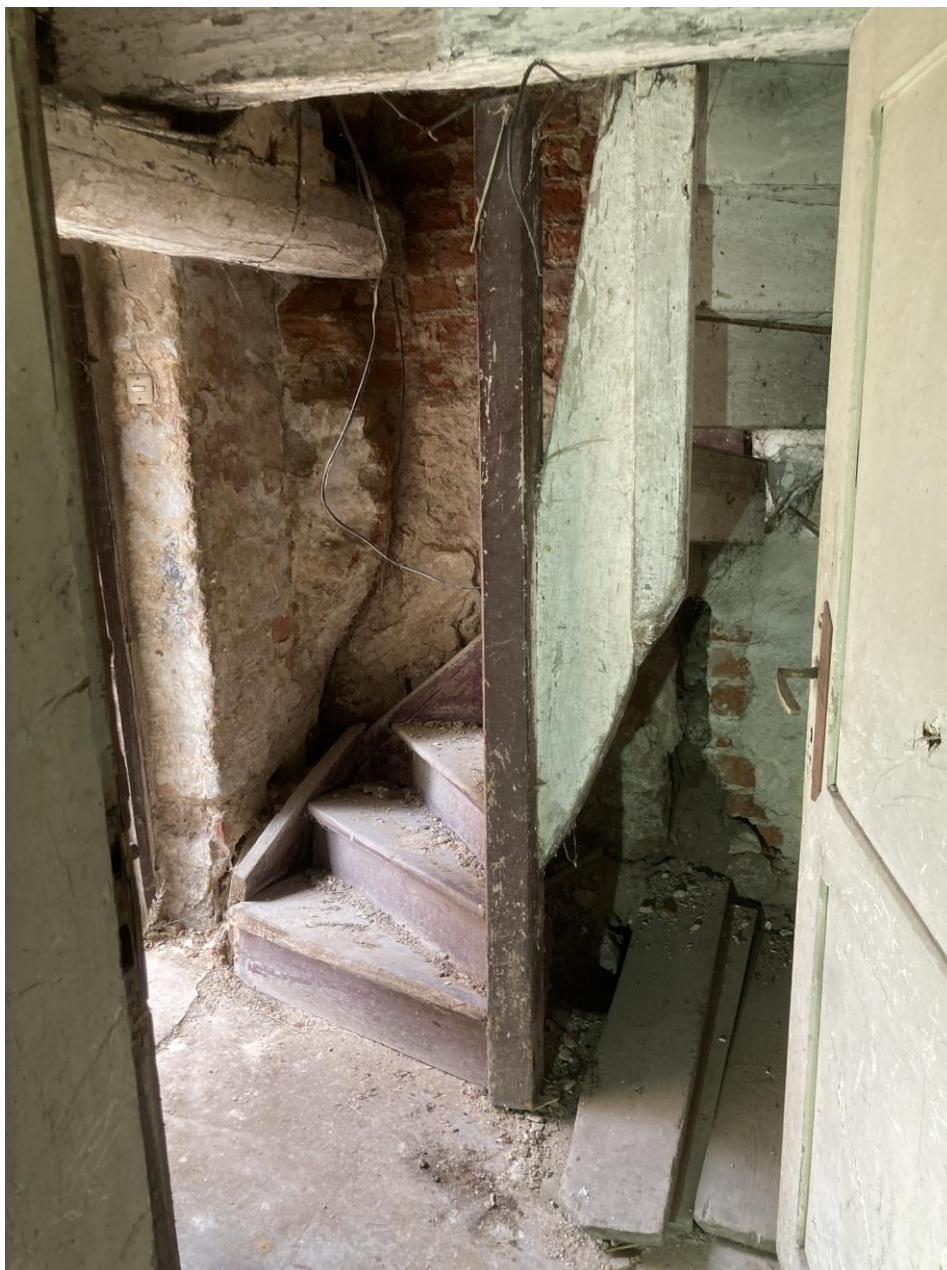
Rys. 9 Sień – widok w kierunku północno-zachodnim. Widoczne podkucie ściany gotyckiej w celu osadzenia muru, ślad po wcześniejszych (bardziej stromych) schodach, przemurowane ościeże drzwi wejściowych i zastonięty deskami szyb wykuty w sklepieniu piwnicy

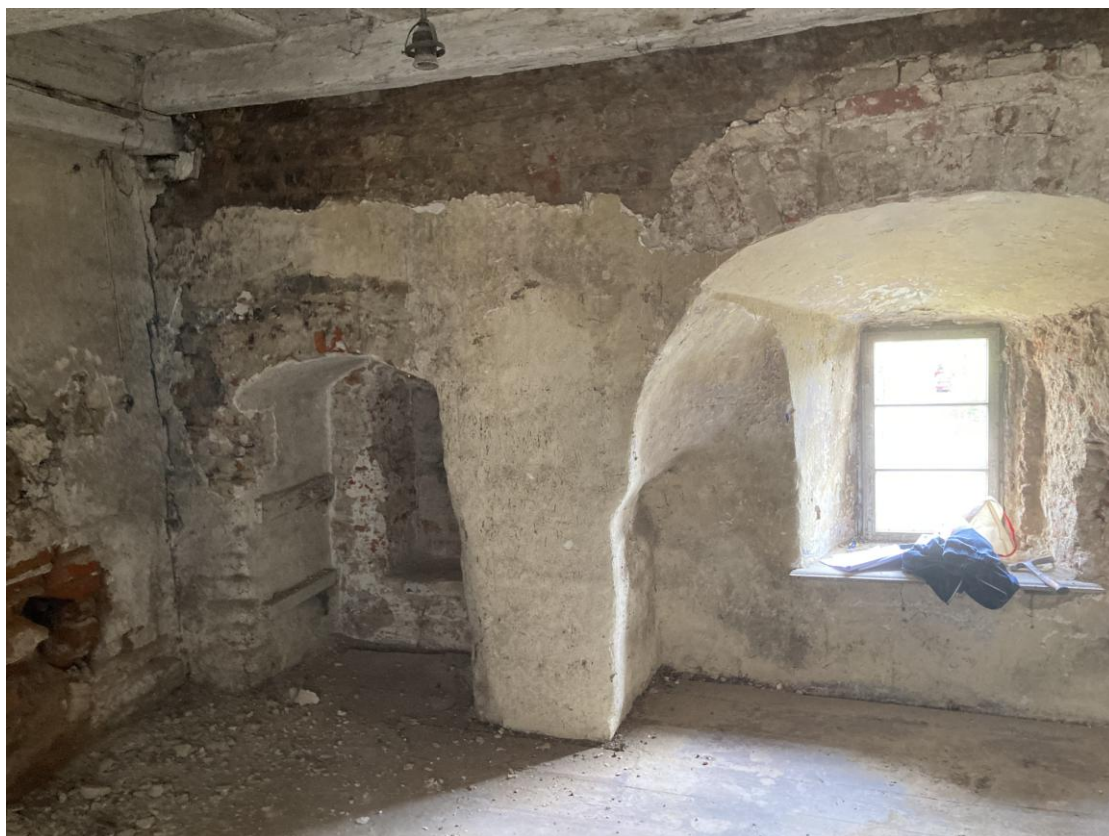
W murze obwodowym na piętrze zachowały się wnęki po czterech strzelnicach (pojedynczych w ścianach bocznych i dwóch w ścianie wschodniej), jednak wszystkie uległy przekształceniom. Najlepiej zachowana jest strzelnica północna w ścianie wschodniej (M11, M12, M13), kryta oryginalnym łękiem odcinkowym (jego wezglowie zostało rozkute w celu osadzenia belki - zapewne wspornika schodów prowadzących na 2 piętro, w okresie sprzed budowy komina – W12). Co istotne, wnęka nie miała glifów, podobnie jak zamurowana wnęka w ścianie północnej (W14). Wnęka południowa w ścianie południowej została rozkuta w okresie nowożytnym – podwyższono ją i założono nowy łęk (M9, M10), a dawną strzelnicę poszerzono montując w jej miejscu niewielkie okno (W15). Wnęka w ścianie południowej jest rozkuta i obustronnie glifiona (W19, M21). Obecnie za drewnianą ścianą z desek i drzwiami znajduje się wniej drabina prowadząca na poddasze, jednak wcześniej (już po adaptacji baszty na cele mieszkaniowe) wykorzystywana była jako komin. Kształt rozkucia nie pozwala jednoznacznie stwierdzić, czy doszło do tego dopiero podczas urządzania domu czynszowego, czy może było to „ulepszenie” poszyci strzeleckiej jeszcze w okresie średniowiecza. Autor badań skłania się ku temu ostatniemu rozwiązaniu, wiążąc decyzję o poprawie strzelnicy zabudową sąsiedniego muru obronnego poprzez nadbudowę na niego Dawnej Plebanii.

Rys. 10 Pokój dzienny na piętrze, ściana wschodnia – widoczny oryginalny łęk strzelnicy północnej z lewej stron (parapet był rozkuty) i rozkuta wnękę po strzelnicy południowej (z nowo założonym łękiem i dużym oknem)

8. Szczyt południowy powinien zostać zachowany (Należy związać go ankrami z nową więźbą dachową).
9. Należy zrekonstruować okna strzelnic na pierwszym piętrze. Dopuszcza się przy tym zachowanie obecnego (jedyne) otworu okiennego, a rekonstrukcję trzech pozostałych otworów (jednego w ścianie wschodniej i dwóch w bocznych).

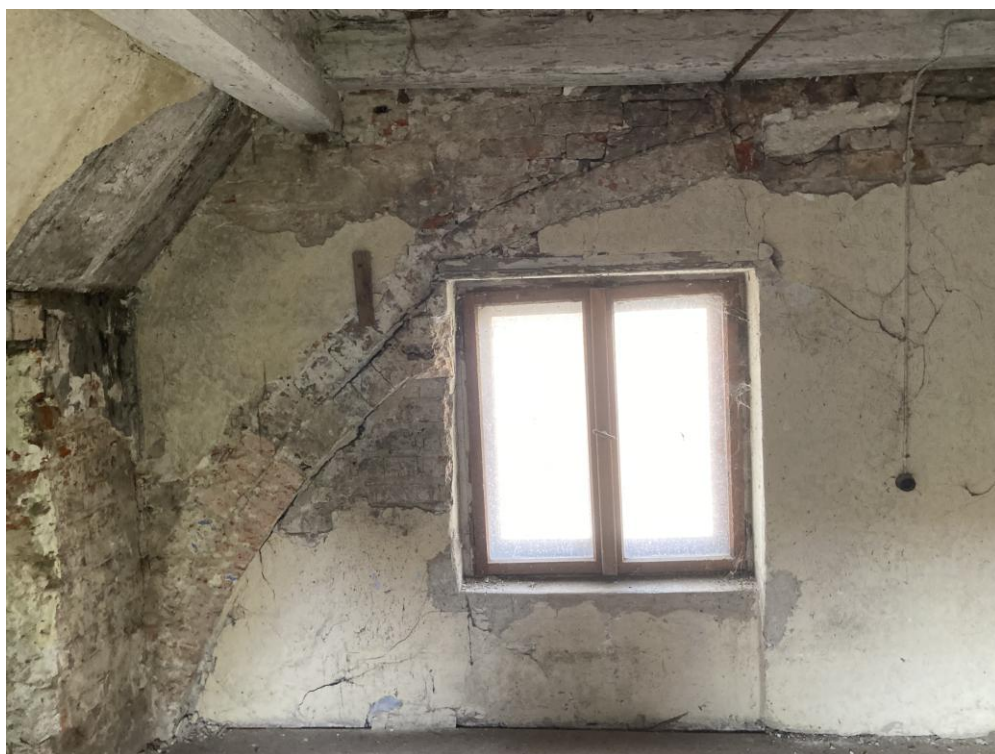
Ściana zachodnia jest niejednorodna, ponieważ zachowane są wezglowia i fragmenty wpływów łeku (M15-M20, W16, W17, W18) podtrzymującego ścianę na całej jej szerokości (555 cm), jednak jego część środkowa została rozebrana i przemurowana w związku z budową ściany osłonowej z oknami doświetlającymi pomieszczenia mieszkalne. Strop nad I piętrem został obniżony w stosunku do okresu średniowiecznego (wówczas opierał się na odsadźce ok 1 wyżej niż obecnie), Obecny, z ok. 1850 -1880 r., został założony w miejscu wcześniejszego z XVII-XVIII w. (kiedy przystosowano basztę na cele mieszkaniowe). Belki ułożono równolegle do ścian wzdłużnych, ponieważ z uwagi na opisany wyżej łęk i otwory okienne nie można było ich oprzeć na ścianie zachodniej.

Rys. 11 Ściana zachodnia na Piętrze – widoczny fragment zniszczonego łęku, narożnik południowo-zachodni, oryginalne opracowanie muru gotyckiego ściany południowej oraz rozkute glify danwej strzelnicy (następnie komina i przejścia na poddasze)

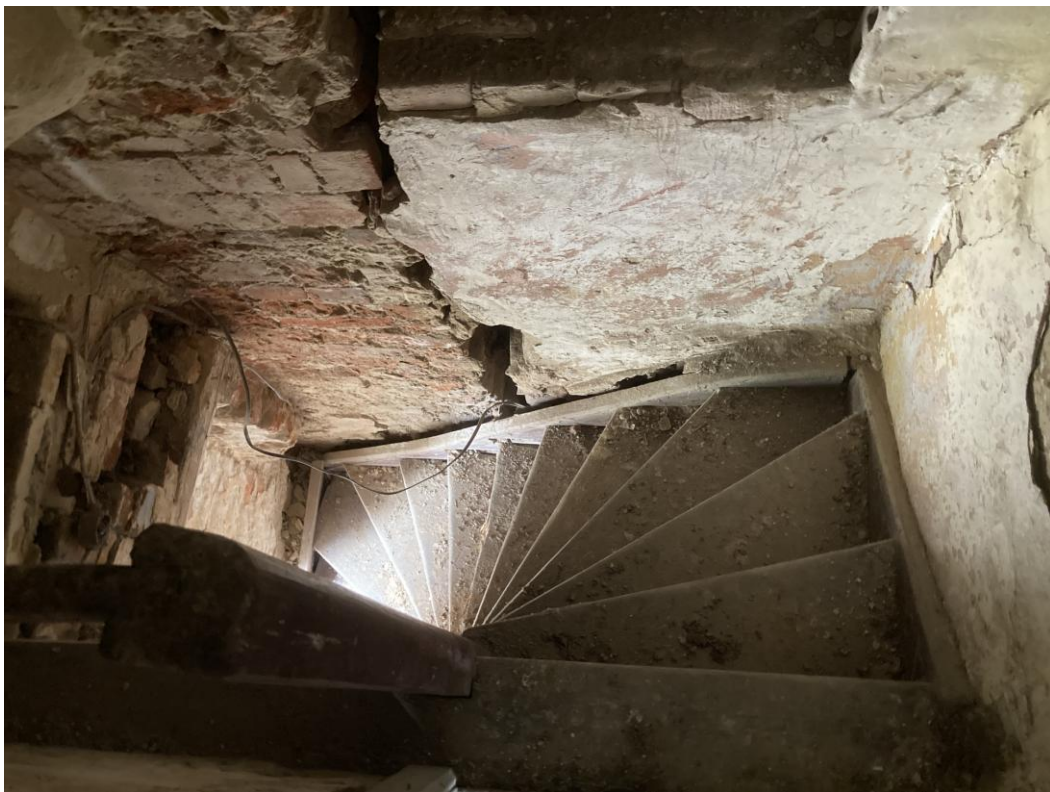
Rys. 12 Klatka schodowa z widokiem na ścianę północną – widoczną spękanie muru, przenicowana bruzda po stropie (cegły wozówki) oraz zamurowana wnęka po strzelnicy w ścianie bocznej

3. Z uwagi na spękanie wieży możliwe jest spięcie jej wieńcem stalowym kotwionym do gotyckiego muru na wysokości korony (na poddaszu) oraz zszycie murów. W przypadku konieczności wykonania wzmocnienia fundamentu zaleca się wykonanie palowania jedynie od strony dawnej fosy. Ponadto w przypadku konieczności wykonania stężeń (na wysokości stropu między parterem i pierwszym piętrzem) dopuszcza się możliwość wykonania ich w stali.

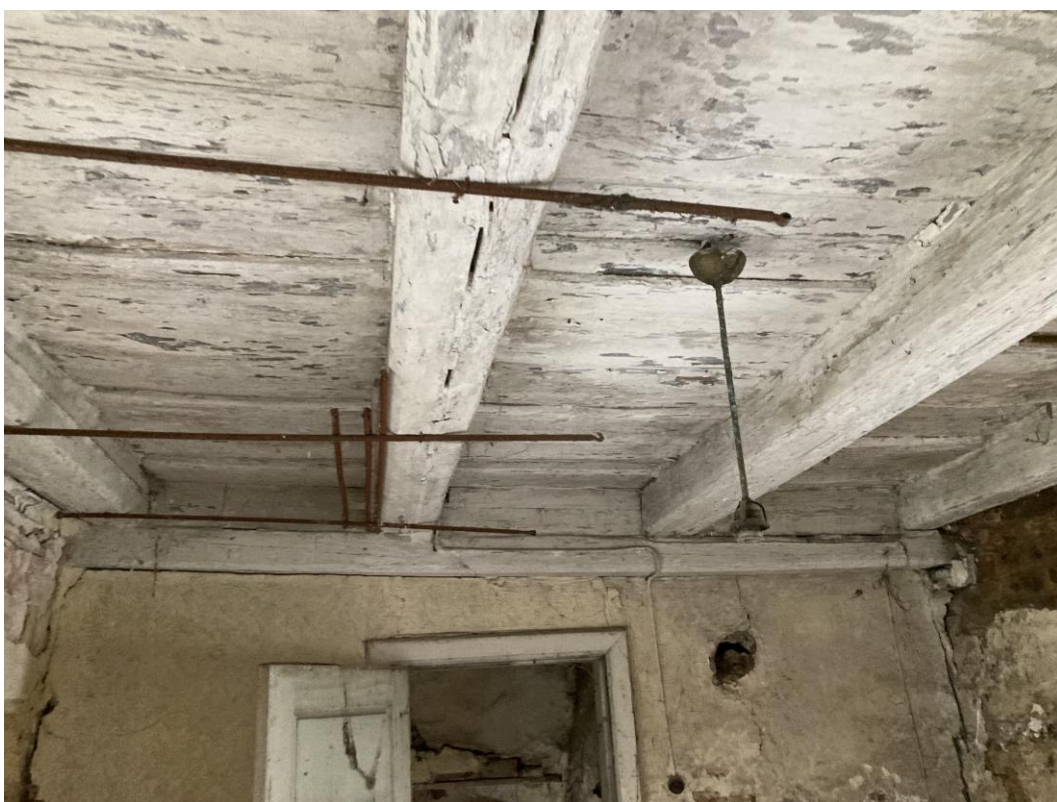
Rys. 13 Strop nad piętrem z ok. 1850-1880 r. Widoczna górna partia komina i przejście do klatki schodowej (ściana z desek, tynk na macie słomianej)

1. Waloryzacja baszty, uwzględniając stan jej zachowania pozwala stwierdzić, że elementy takie jak więźba, stropy drewniane oraz schody i drabina na poddasze mogą być wymienione.

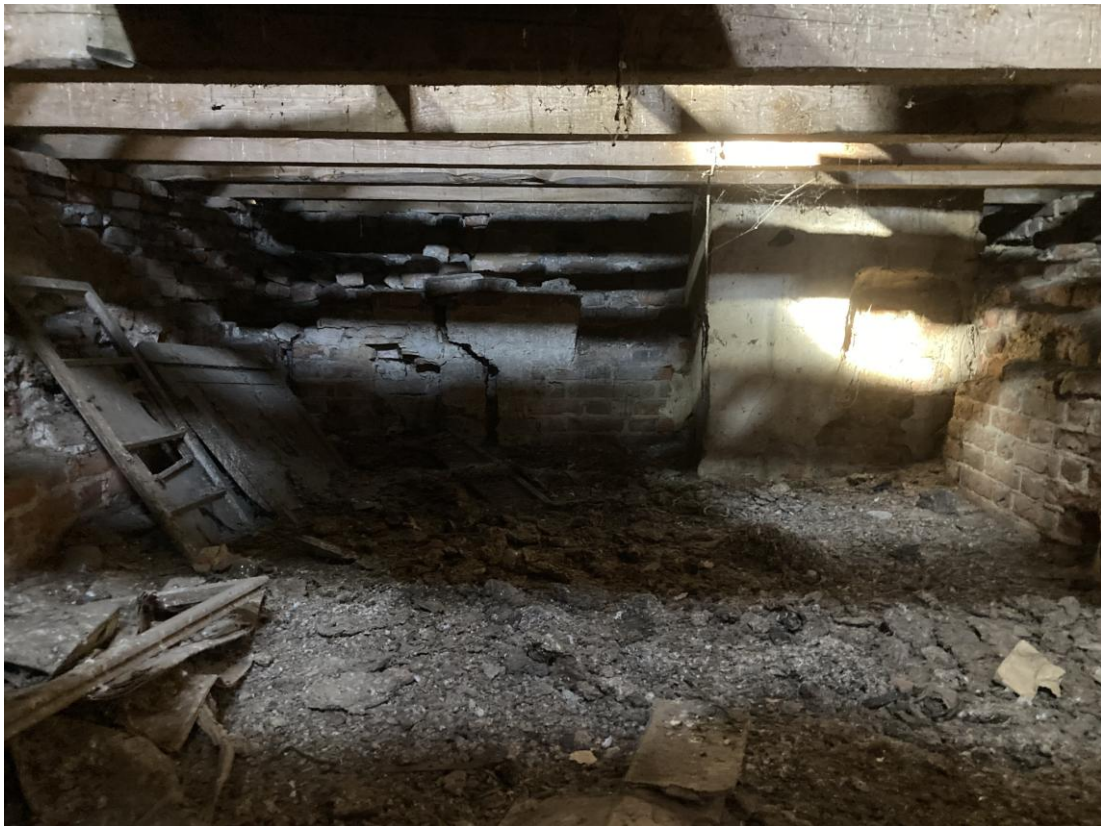
Rys. 14 Poddasze (dawne 2 piętro) – widoczna odsadzka popierowtym poziomie stropu oraz belki tramowe współcześnie więźby (z ok. 1920 r.). Na stropie z ok. 1850-1880 leży polepa. W narożniku widać partę komina przemurowaną (został on od wysokości korpný murów obwodowych przemurowany cegłą maszynową prawdopodobnie w trakcie wymiany wieźby).

7. Dopuszcza się możliwość likwidacji obecnego przewodu kominowego zlokalizowanego w narożniku północno-wschodnim wieży na wysokości poddasza – jednak z uwagi na konieczność ukrycia wentylacji cenne byłoby jego utrzymanie i wpuszczenie nowych przewodów jedynie poprzez rozkucie lica południowego.

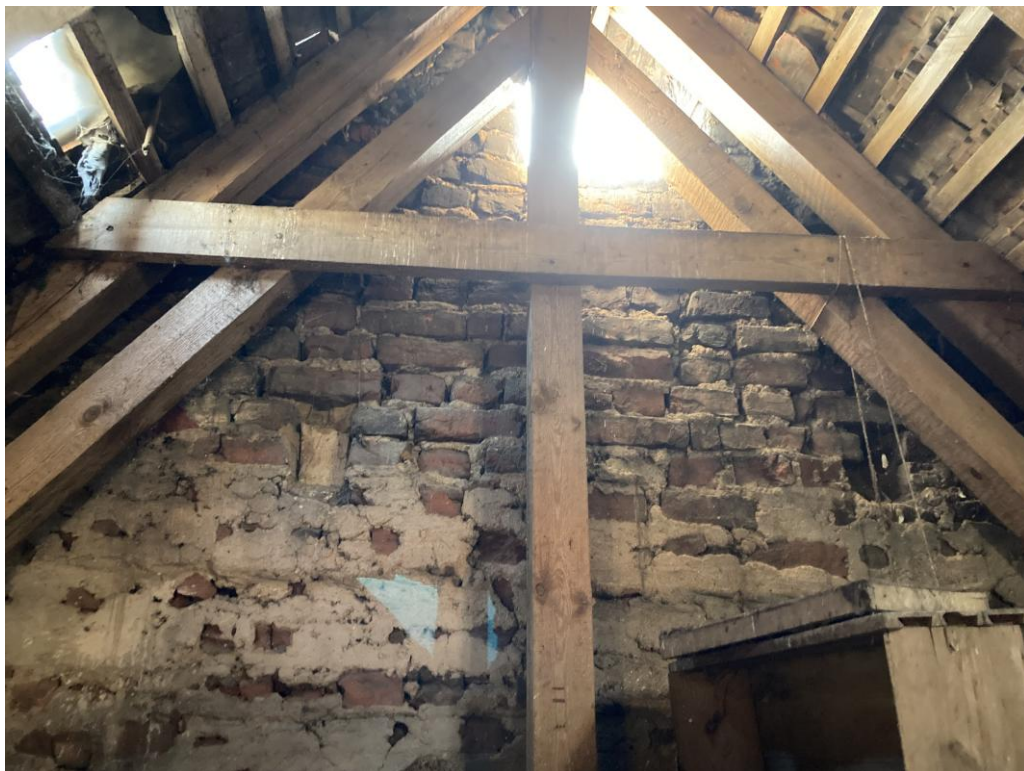
5. Szczyt południowy baszty mimo formy schodkowej z blendami jest dziełem nowożytnym wzniesionym z wtórnie użytych cegieł. Powstał dopiero po rozebraniu górnych kondygnacji baszty gotyckiej (jednej lub dwóch). Był przewiązany z więźbą nowożytną z dwiema płatwiami (ślady po nich – gniazda) są zachowane od strony poddasza.

Rys. 15 Widok na ścianę szczytową (nowożytną, w formie postogotyckiej) ustawioną na murze południowym baszty. Poniżej jętki widoczne gniazda po dwóch płatwiach wcześniejszej więźby.
