Wyniki badań architektonicznych baszty Kościelnej w Chojnicach

**(tj. fragmentu murów obronnych z basztami wpisanych do rejestru zabytków Dec. K.GK 5/29 z 25
listopada 1935 r.)**

Opracował: dr inż. arch. Piotr Samól

Gdańsk, 21 maja 2024 r.

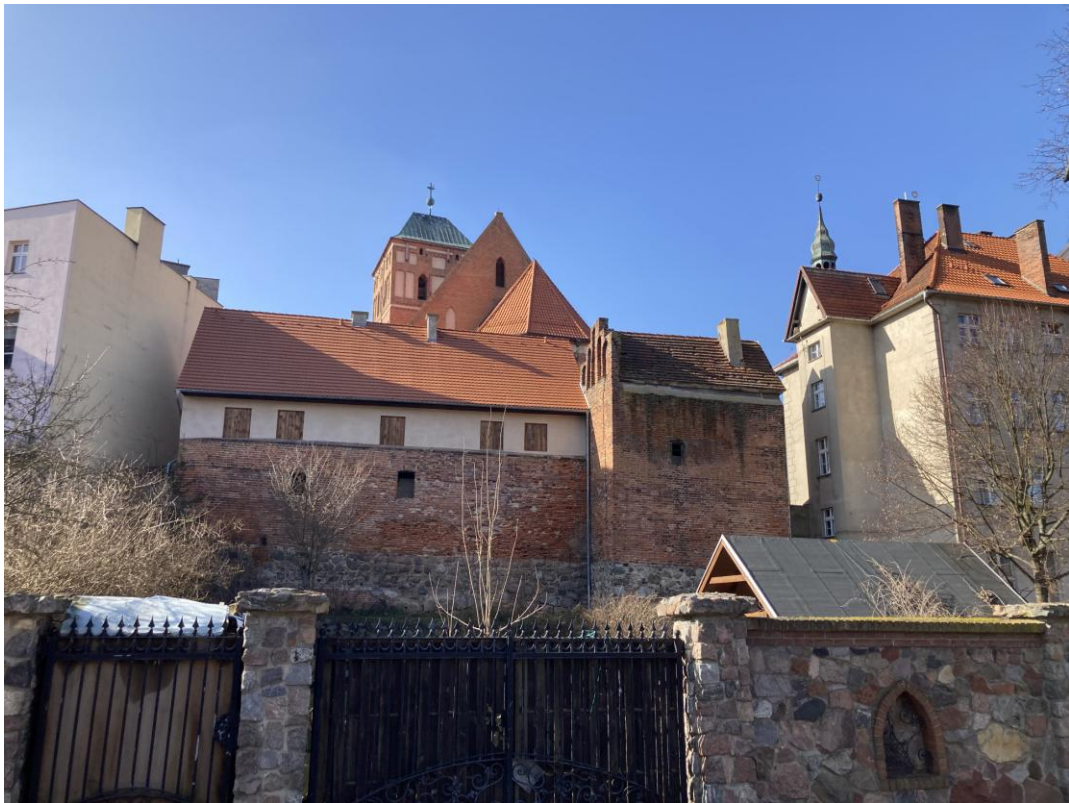
Rys. 3 Baszta kościelna – widok od wschodu (na osi prezbiterium)

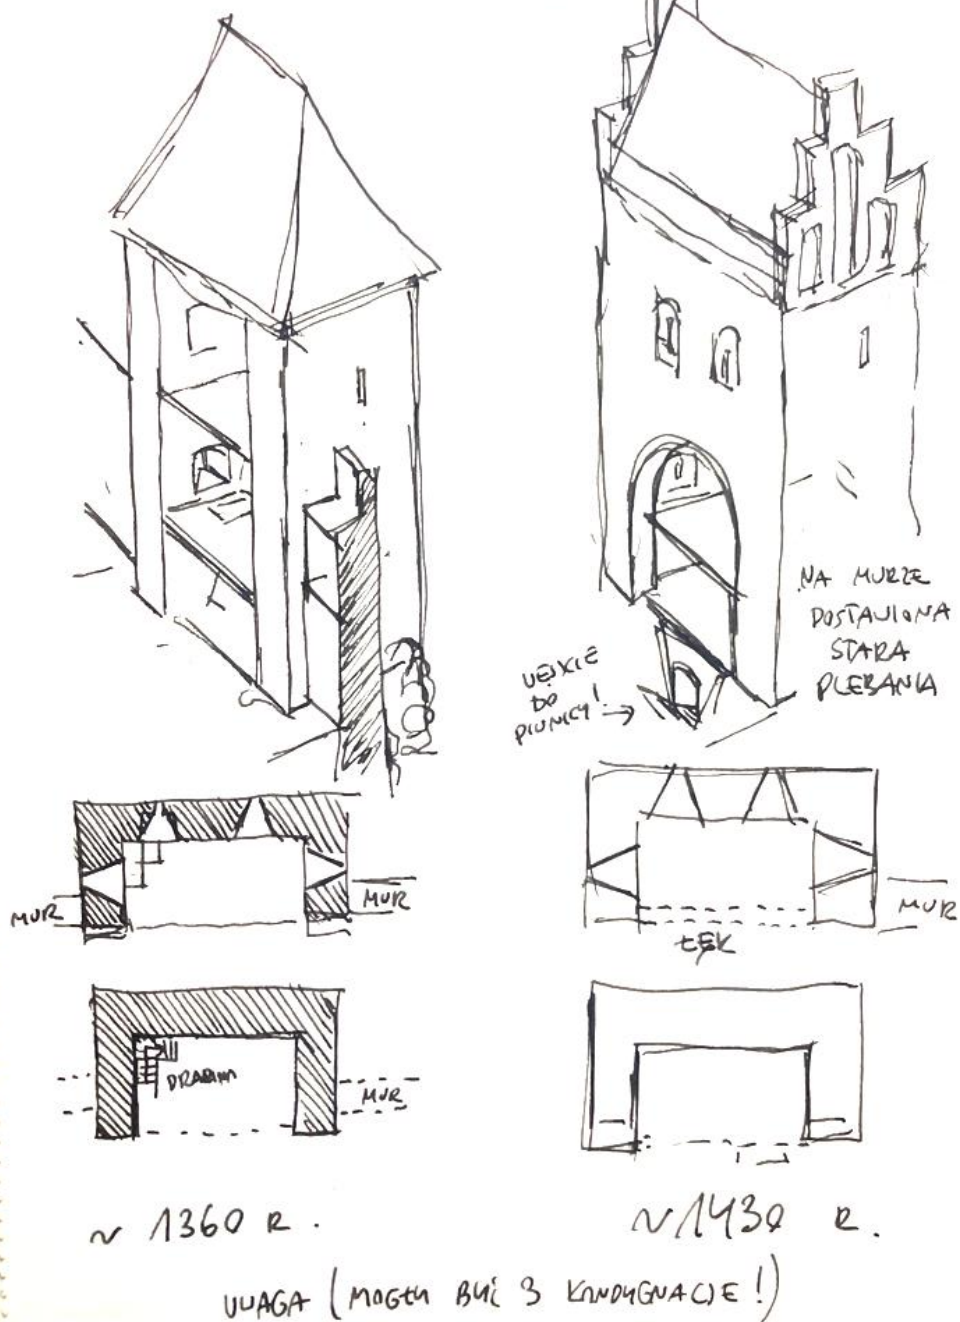
Rys. 16 Rekonstrukcja dwóch faz średniowiecznych – pierwotnej baszty łupinowej z ok. 1360 r. oraz przebudowy baszty po założeniu tępu i realizacji piwnicy (2 ćw. XV w.)

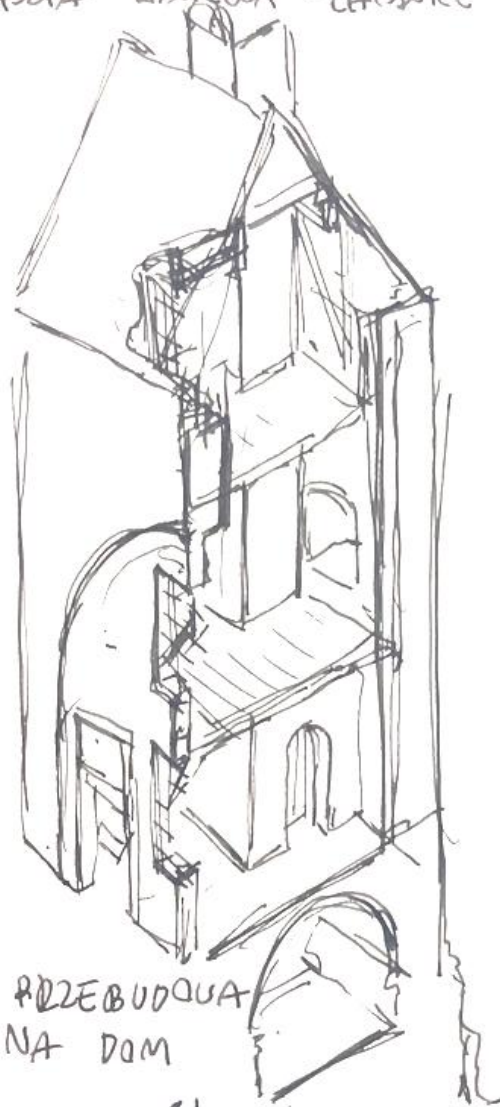
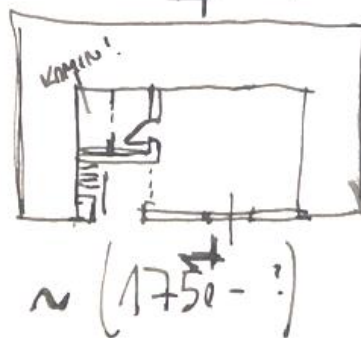
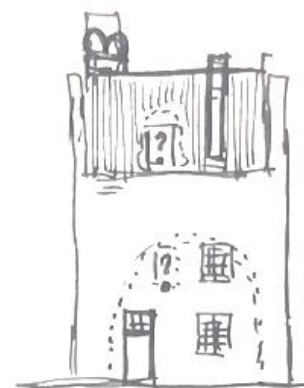
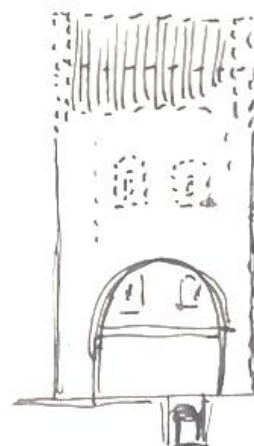
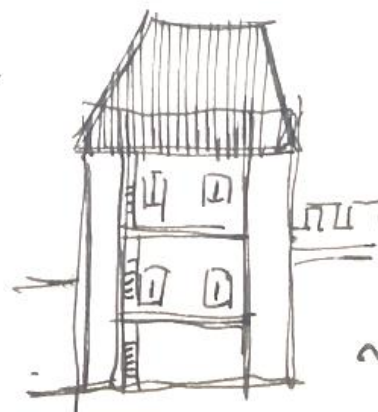
Rys. 17 Rekonstrukcja baszty przebudowanej na dom (koniec XVII lub XVIII w.) oraz schemat przekształceń elewacji zachodniej od strony prezbiterium kościoła
