BASZTA KOŚCIELNA WRAZ Z GOTYCKIM
MUREM OBRONNYM POŁOŻONA
W KOMPLEKSIE BAZYLIKI MNIEJSZEJ
W CHOJNICACH

ELEWACJA PÓŁNOCNA

SKALA	1:50	NUMER RYSUNKU	STRONA
DATA	20.03.2024	KW-4	30

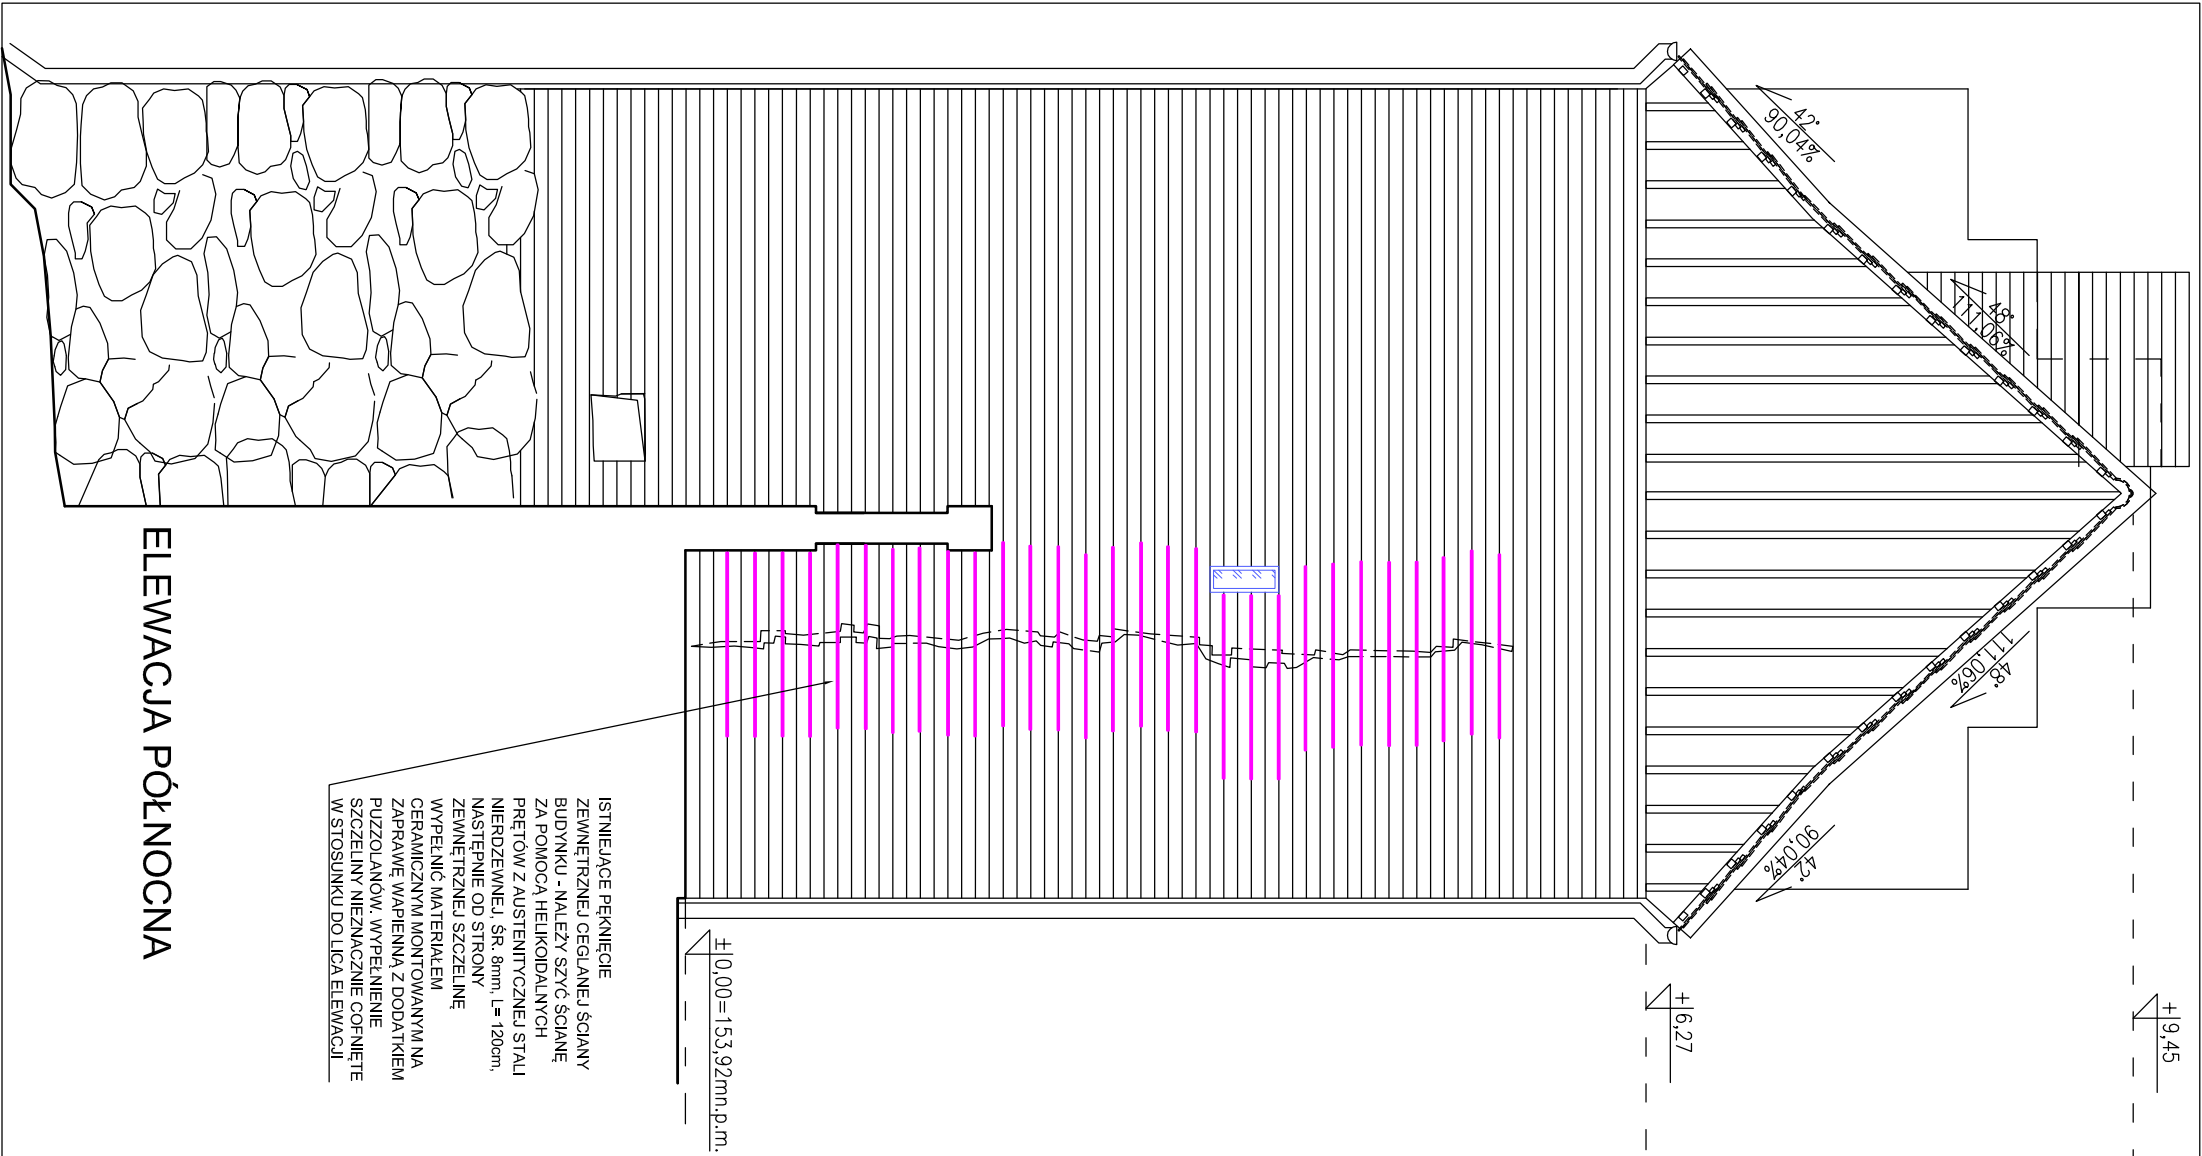
OZNACZENIA GRAFICZNE	
	ELEMENTY NOWOPROJEKTOWANE
	WYBURZENIA, DEMONTAŻ
	KONSERWACJA I RESTAURACJA ELEWACJI CEGLANEJ BASZTY, ORAZ GOTYCKIEGO MURU OBRONNEGO (DOKŁADNY ZAKRES PRAC WSKAZANY W PROGRAMIE PRAC KONSERWATORSKICH ZAŁĄCZONYM DO DOKUMENTACJI PROJEKTOWEJ)
	KONSERWACJA I RESTAURACJA COKŁU KAMIENNEGO BASZTY, (DOKŁADNY ZAKRES PRAC WSKAZANY W PROGRAMIE PRAC KONSERWATORSKICH ZAŁĄCZONYM DO DOKUMENTACJI PROJEKTOWEJ)
	WYMIANA ISTNIEJĄCEJ DACHÓWKI NA NOWĄ ANALOGICZNĄ DO ISTNIEJĄCEJ - DACHÓWKA CERAMICZNA KARPÍÓWKA W PODWÓJNĄ KORONKĘ
	DESKA ELEWACYJNA MOCOWANA WERTYKALNIE, ANALOGICZNE DO ISTNIEJĄCEJ, MALOWANA FARBĄ KRZEMIANOWĄ DO DREWNA ELEWACYJNEGO, KOLORYSTYKA ANALOGICZNA DO ISTNIEJĄCEJ
